**МЕЖГОСУДАРСТВЕННЫЙ АВИАЦИОННЫЙ КОМИТЕТ
КОМИССИЯ ПО РАССЛЕДОВАНИЮ АВИАЦИОННЫХ ПРОИСШЕСТВИЙ**

**ОКОНЧАТЕЛЬНЫЙ ОТЧЕТ
ПО РЕЗУЛЬТАТАМ РАССЛЕДОВАНИЯ АВИАЦИОННОГО ПРОИСШЕСТВИЯ**

Вид авиационного происшествия	Катастрофа
Тип воздушного судна	Самолет, Boeing 737-505
Государственный регистрационный опознавательный знак	VP-BKO (Бермуды)
Владелец	ARN 737 Limited, Clarendon House, 2 Church Street, Hamilton HM 11, Bermuda
Эксплуатант	ЗАО "Аэрофлот – Норд", Россия
Авиационная администрация	Архангельское УГАН Ространснадзора
Место происшествия	Российская федерация, район аэропорта Большое Савино (г. Пермь), координаты: 57° 58.255' СШ, 056° 12.632' ВД
Дата и время	13.09.2008, 23 ч 10 мин UTC, местное время 05 ч 10 мин, 14.09.2008.

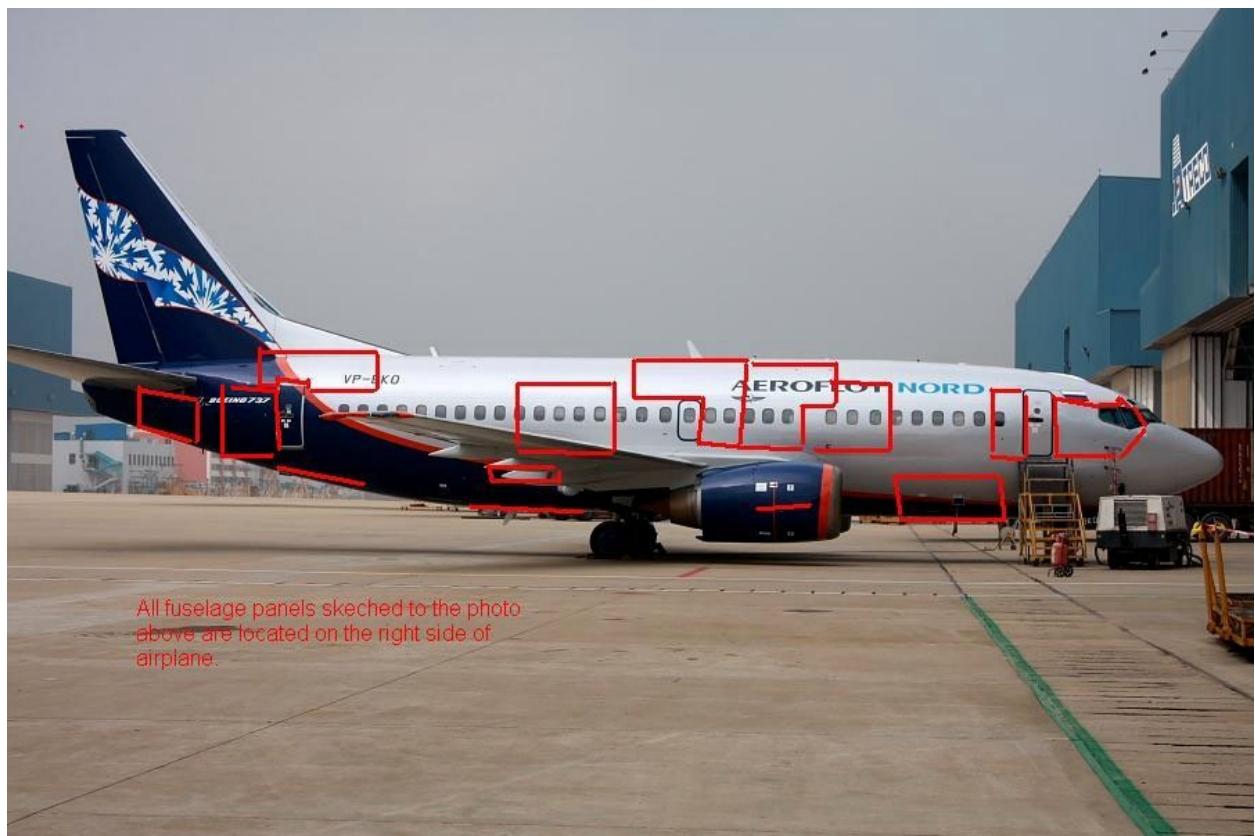
Сохранившиеся части фюзеляжа

Фюзеляж самолета разрушен на множество фрагментарных частей. Всего было обнаружено четырнадцать относительно больших частей фюзеляжа и панелей его обшивки, которые могут быть опознаны (смотри фотографию ниже). Одиннадцать из этих четырнадцати частей принадлежат правой части фюзеляжа, а три – нижней. Фрагментов левой части фюзеляжа, которые могут быть идентифицированы, обнаружено не было.

Все повреждения элементов фюзеляжа были получены в результате воздействия нерасчетных нагрузок в момент столкновения самолета с землей.

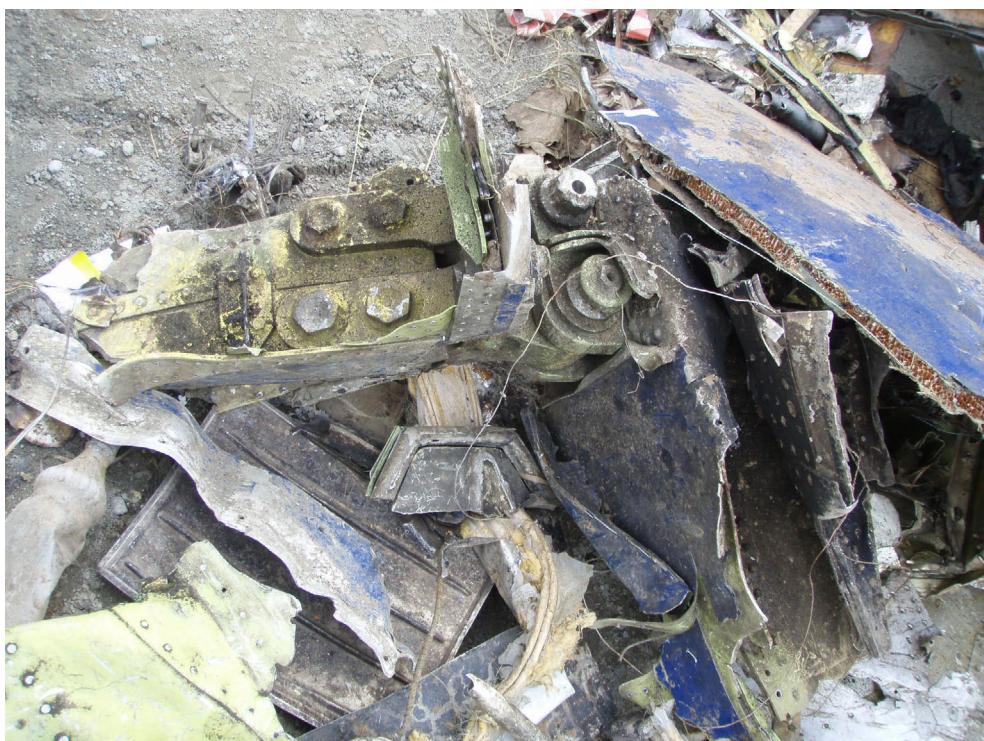
Место крепления правого полукрыла к центроплану

Правая, левая и центральная части крыла самолета разрушены на мелкие части. Верхняя и нижняя панели крыла, нервюры, передний и задний лонжероны разрушены на индивидуальные фрагменты. Балки крепления шасси оторваны. На рисунке ниже показаны повреждения места крепления правого полукрыла к центроплану.

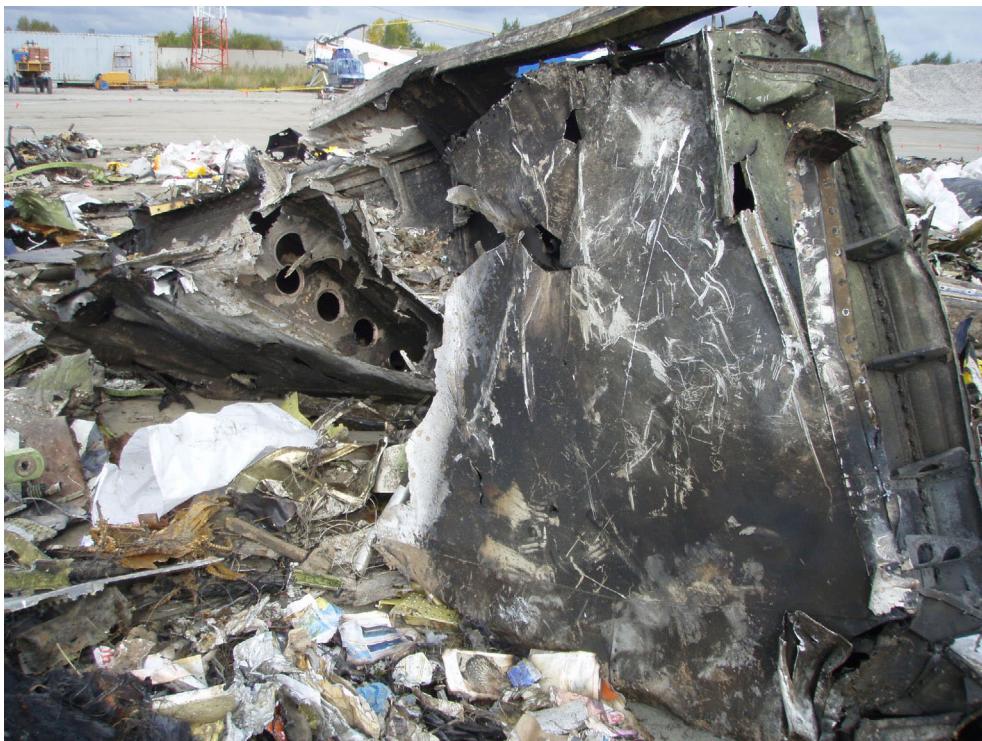
Сохранившиеся фрагменты киля

Сохранилась нижняя часть вертикального оперения длиной около 12 футов. Верхняя часть вертикального оперения была оторвана и развернута почти на 90° вправо относительно нижней части. Узлы навески руля направления, за исключением одного в верхней части, разрушены. На вертикальном оперении имеются значительные следы наземного пожара.

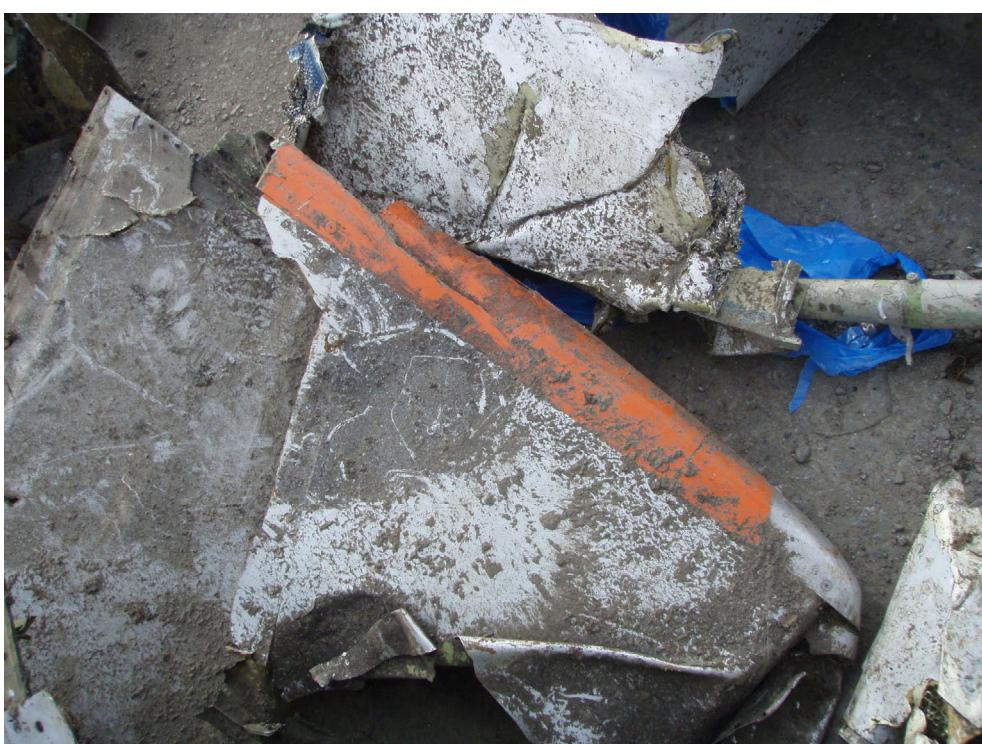
Законцовка левой половины стабилизаторы

Единственной найденной частью левой половины стабилизатора была законцовка.

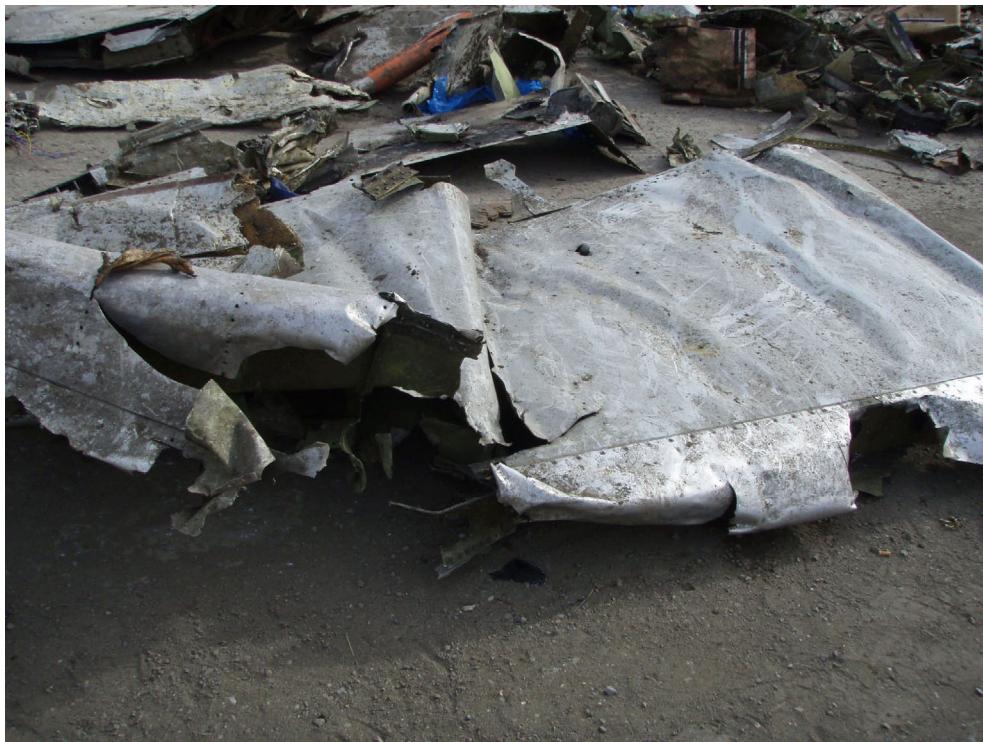
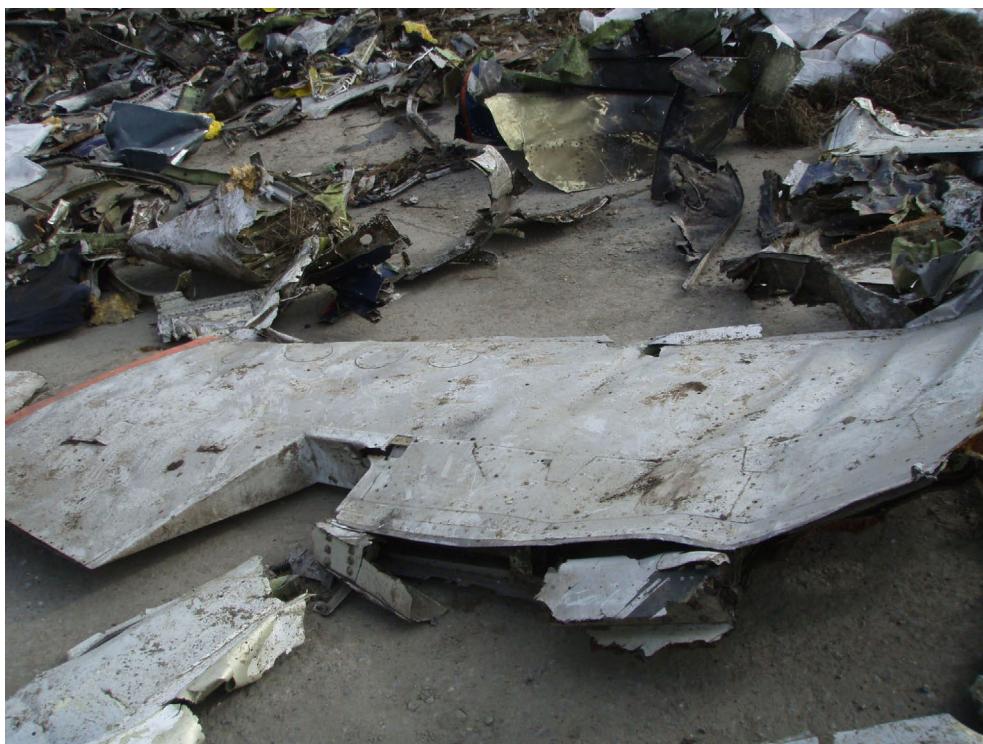
Правая половина стабилизатора была разорвана на две части (показаны на фотографиях), которые были погнуты и разрушены в результате удара. Задние кромки отсутствуют.

Внутренняя часть правой половины стабилизатора

Внешняя часть правой половины стабилизатора

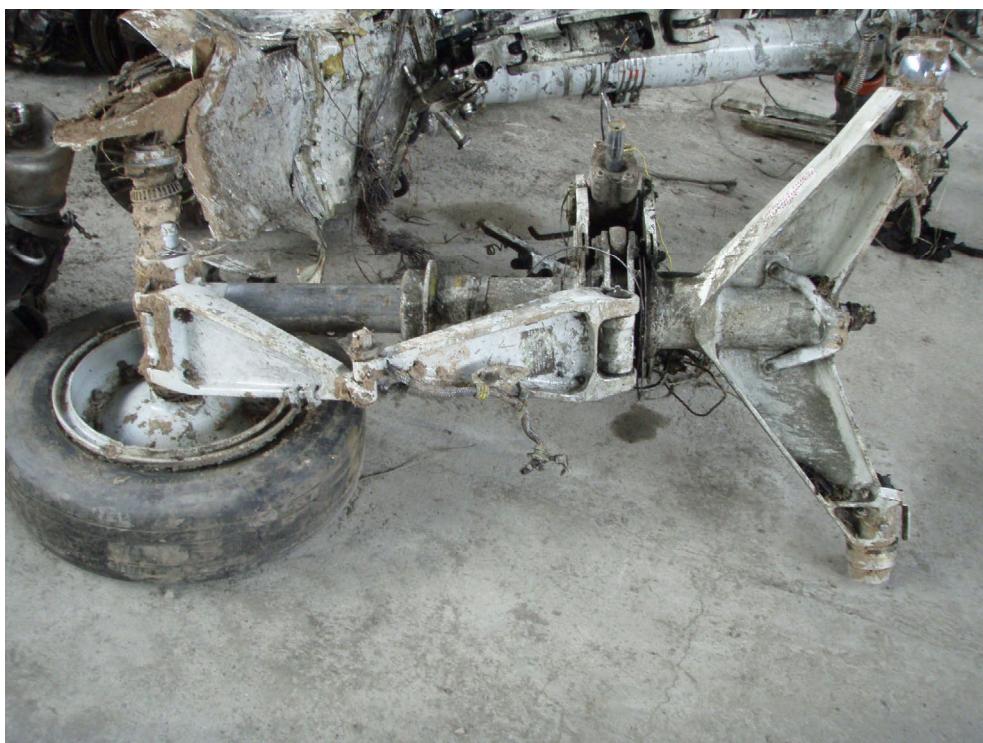
Передняя стойка в сборе оторвана от фюзеляжа. Левое колесо разрушено и оторвано от стойки, гайка крепления находится на оси, законтрена. Правая стойка деформирована и имеет следы удара. Левое колесо отсутствует, правое колесо имеет следы наземного пожара. Левая стойка шасси полностью разрушена, отсутствуют колеса и тормозные устройства, цилиндр амортстойки разрушен в нижней части, демпфер отсутствует, складывающийся подкос разрушен и оторван от стойки. Шасси в момент столкновения самолета с землей были выпущены.

Все повреждения элементов шасси были получены в результате воздействия нерасчетных нагрузок в момент столкновения самолета с землей.

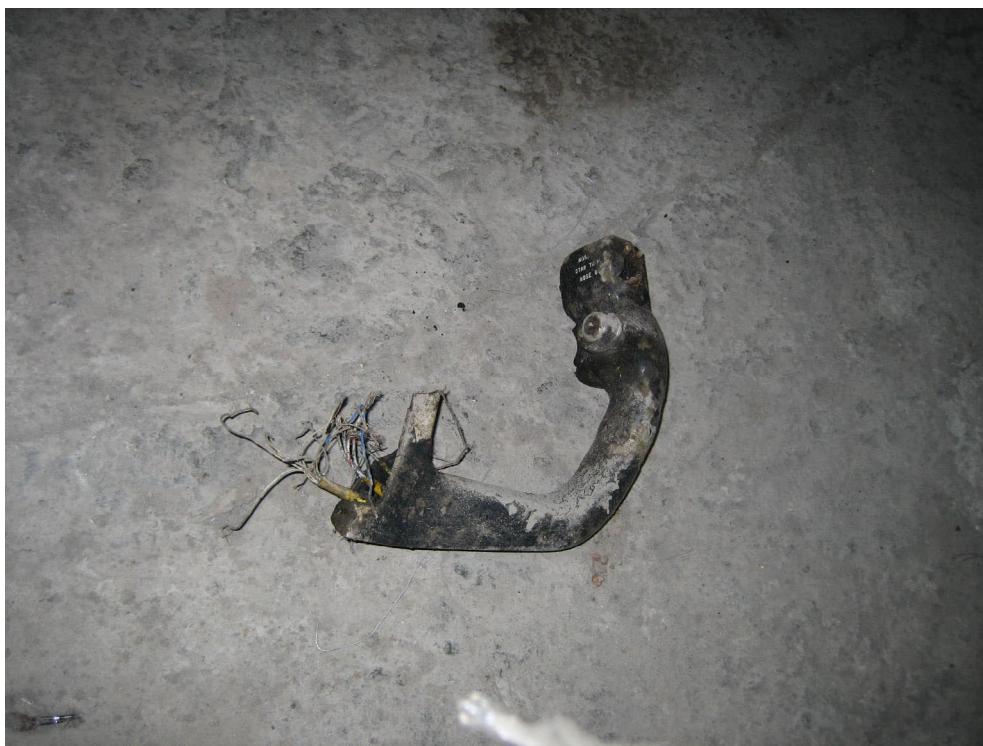
Часть штурвала

Органы управления самолётом и проводка управления полностью разрушены, центральный пульт обнаружен в поврежденном состоянии. Штурвальные колонки полностью разрушены.

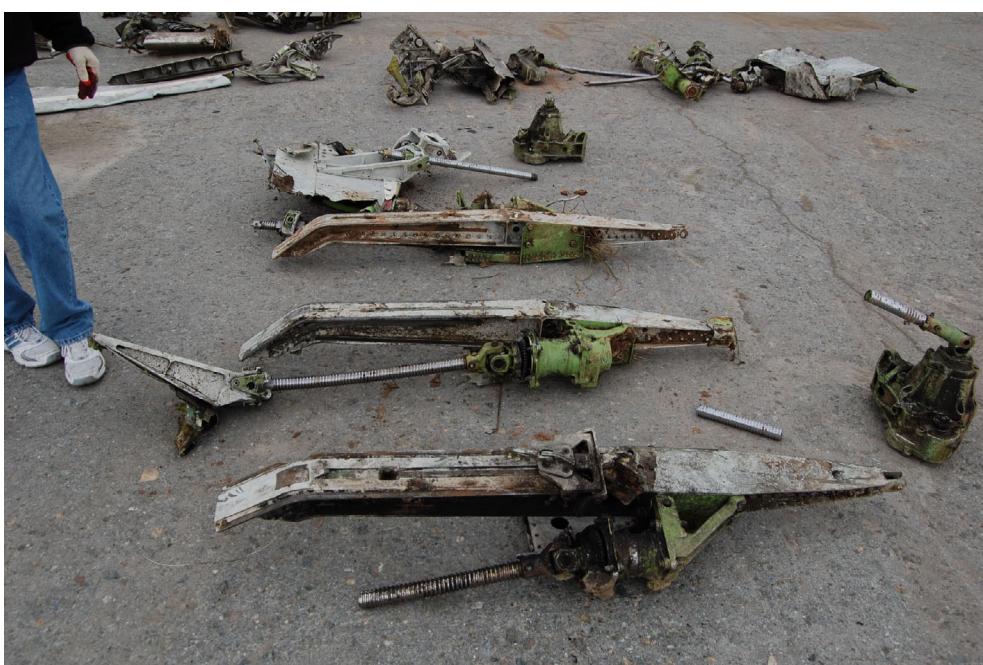
Винтовые механизмы внешних закрылков

Найдены и идентифицированы все четыре винтовых механизма внешних закрылков и все четыре винтовых механизма внутренних закрылков. Выполненные замеры хода штоков показали, что закрылки были выпущены в положение примерно 30°.

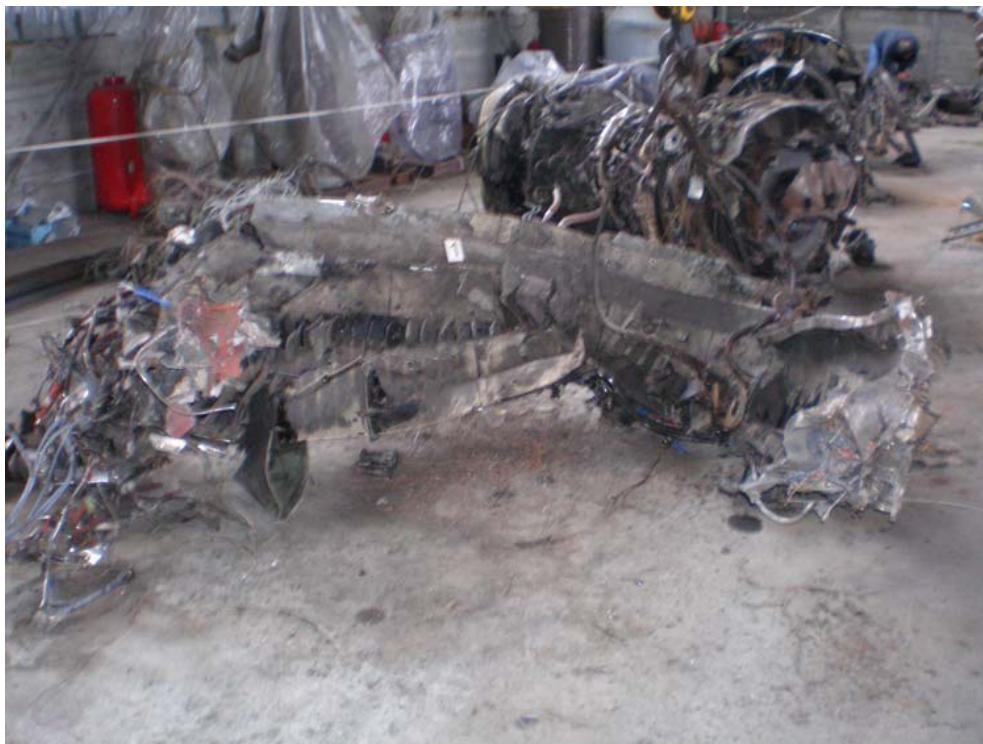
Корпус вентилятора левого двигателя

Корпус вентилятора отделен от двигателя и разрушен на две части, деформирован, следов пожара нет, лопатки статора повреждены или отсутствуют и имеют следы копоти от наземного пожара. Трубопроводы разрушены, электропроводка следов пожара не имеет.

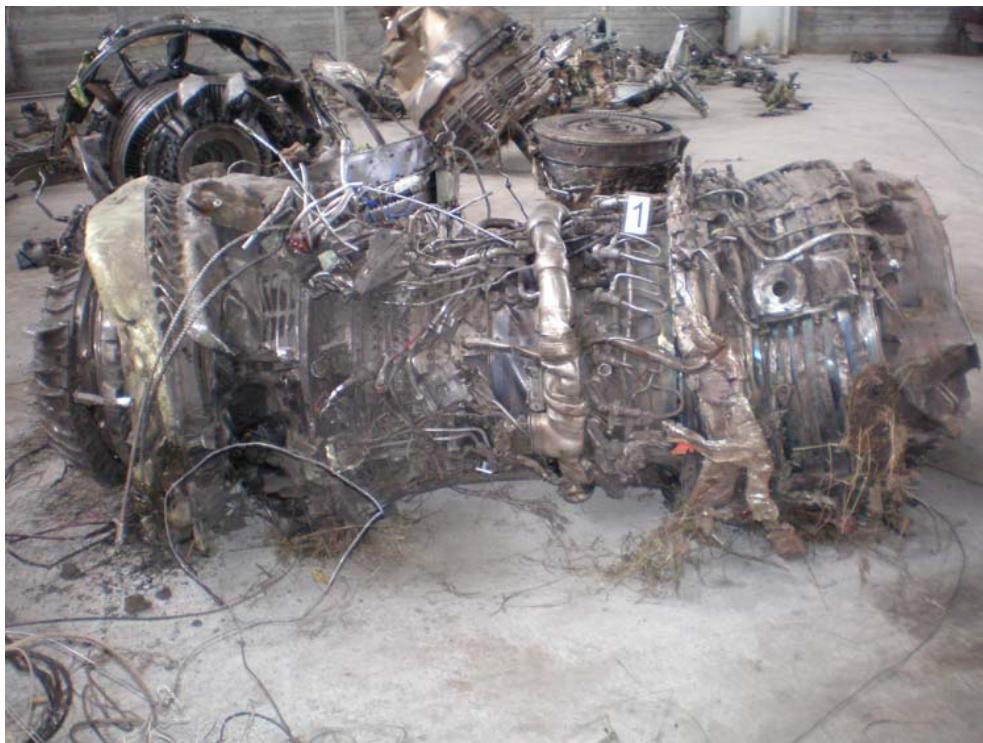
Основная часть левого двигателя

Вентилятор, КНД, КВД, камера сгорания, ТВД и ТНД находятся в неразделённом состоянии, представляя единый узел. Шесть лопаток ступени вентилятора разрушены и имеют механические повреждения с сильным загибом, направленным в одну сторону, противоположную направлению вращения двигателя, остальные тридцать оторваны в корневой части. Лопатки статора и ротора 1-й, 2-й и 3-й ступеней компрессора низкого давления оборваны в корневой части или имеют механические повреждения и загибы.

Следов перегрева, оплавления, пожара, а также разрушения в воздухе или попадания птиц на исследованных частях левого двигателя нет.

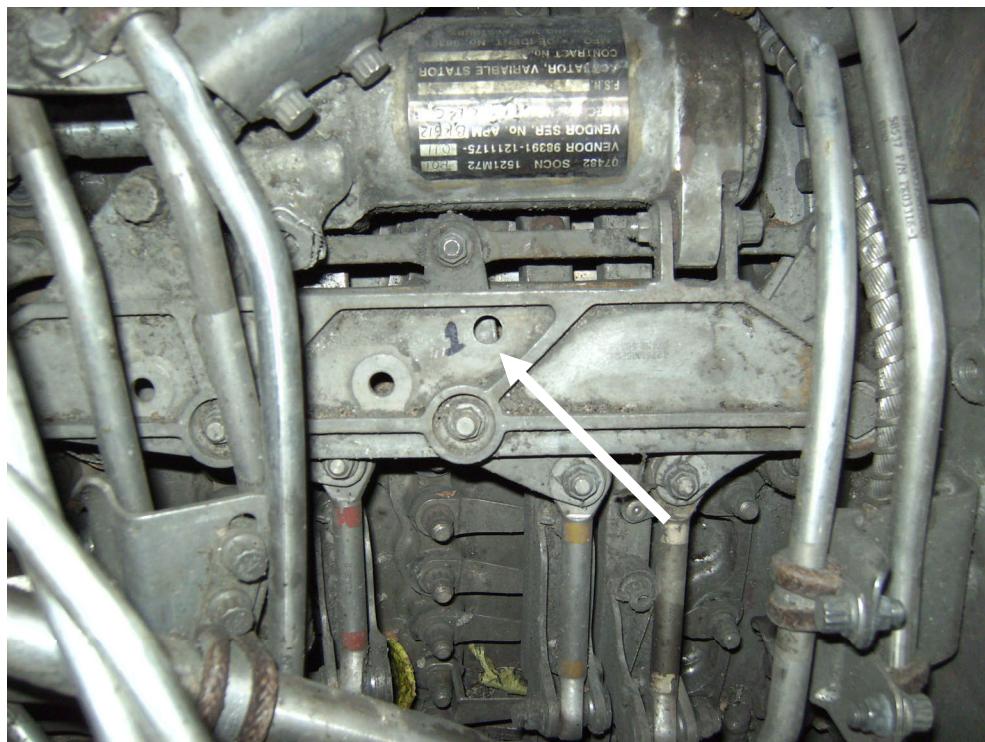
Справа по полету на корпусе компрессора находится цилиндр управления положением регулируемых лопаток статора компрессора. Исходя из незначительного несовпадения отверстий на механизме цилиндра и положения клапанов перепуска двигателя - не полностью закрыты (смотри фотографии ниже), можно сделать вывод, что данный двигатель в момент столкновения с землей работал на значительном режиме

Левый двигатель - цилиндр управления положением регулируемых лопаток статора компрессора

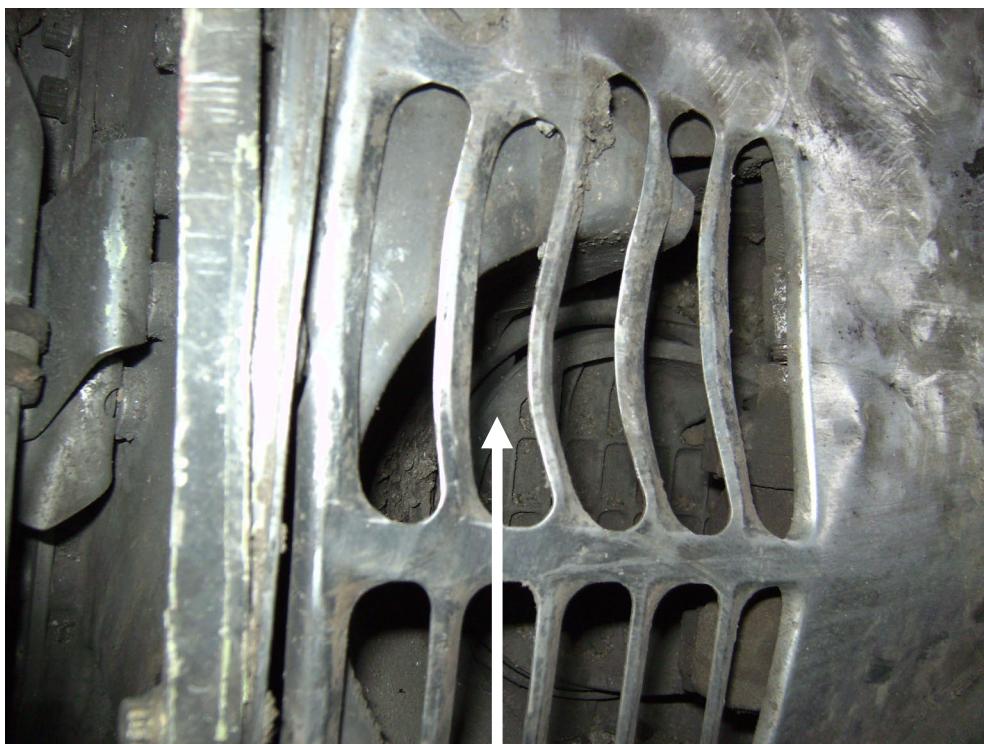
Левый двигатель - положение клапанов перепуска

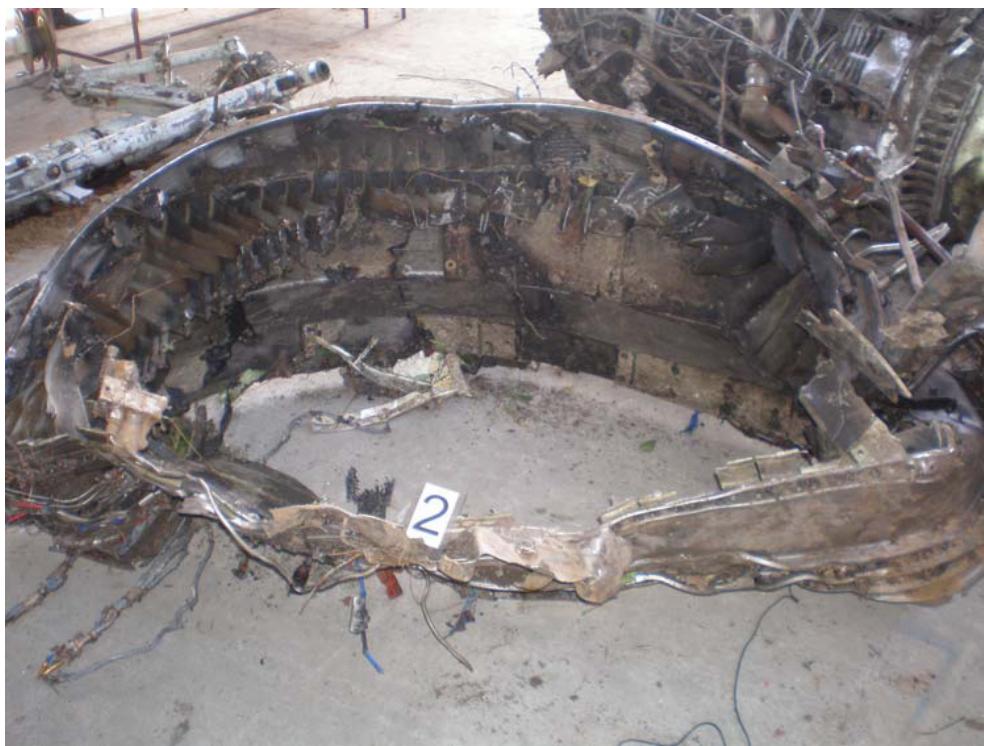
Корпус вентилятора правого двигателя

Следов перегрева, оплавления, пожара, а также разрушения в воздухе или попадания птиц на исследованных частях правого двигателя нет.

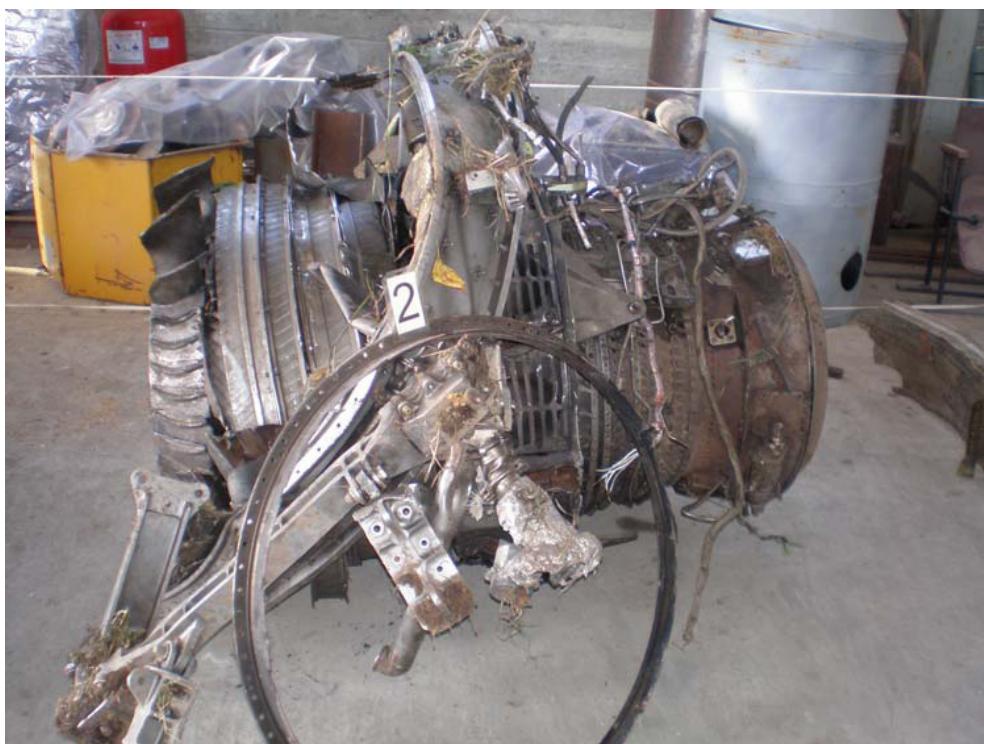
Вентилятор с компрессором правого двигателя

Ступень вентилятора с компрессором имеет значительные механические повреждения. На вентиляторе полностью отделены 13 лопаток. Остальные 23 имеют механические повреждения с характерным загибом, направленным в одну сторону, противоположную направлению вращения двигателя. Справа по полету на корпусе компрессора находится цилиндр управления положением регулируемых лопаток статора компрессора. Исходя из совпадения отверстий на механизме цилиндра и положении клапанов перепуска воздуха - полностью закрыты (смотри фотографии ниже), можно сделать вывод, что данный двигатель в момент столкновения с землей работал на режиме слишком к максимальному.

Часть лопаток первой ступени статора компрессора низкого давления оторвана в корневой части и погнута. Вал двигателя разрушен и имеет следы скручивания в месте разрушения. Трубопроводы вокруг компрессора высокого давления погнуты, частично оборваны, изоляция электропроводки следов пожара и оплавления не имеет.

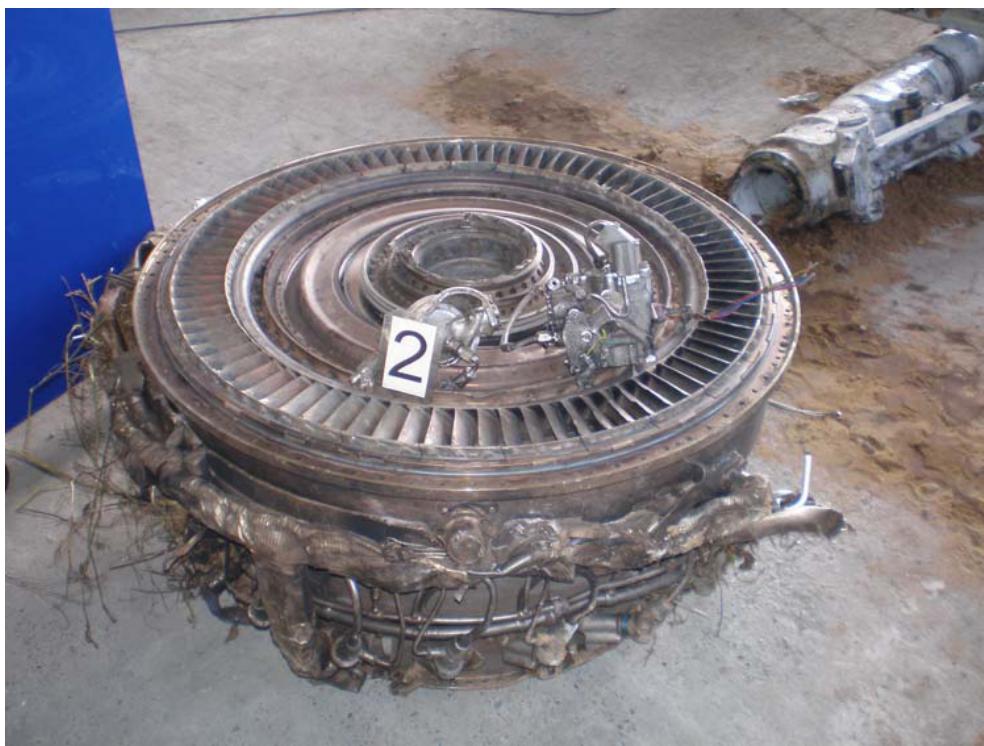
Камера сгорания с турбиной высокого давления правого двигателя

Камера сгорания с турбиной высокого давления имеет механические повреждения, следов оплавления и перегрева лопаток ротора и статора турбины высокого давления не обнаружено. Большая часть лопаток имеет повреждения на расстоянии около 3 см от мест заделки, свидетельствующие об ударе. Трубопроводы подачи топлива в камеру сгорания и форсунки имеют деформацию и повреждения с разрывами.

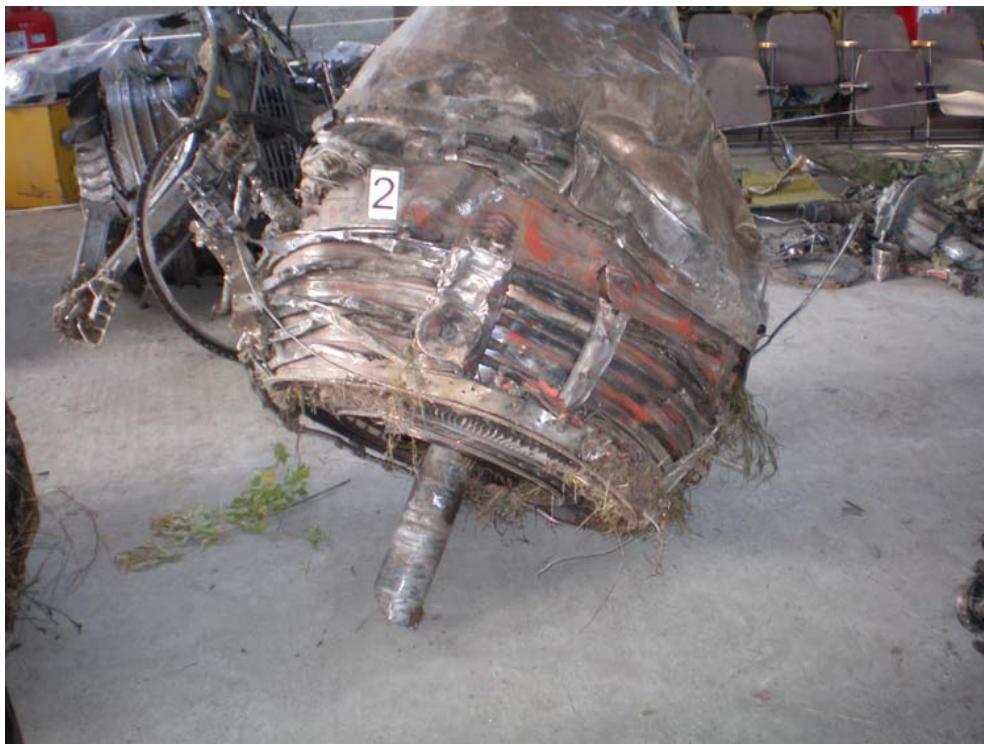
Турбина низкого давления с сопловым аппаратом правого двигателя

Турбина низкого давления с сопловым аппаратом деформирована, сопловой аппарат имеет разрывы металла. Вал двигателя разрушен и имеет следы скручивания, роликовый подшипник опоры вала разрушен, с выпадением роликов.

Все лопатки 1-й ступени ротора турбины низкого давления имеют механические повреждения, следы оплавления и перегрева отсутствуют. Корпус турбины деформирован, трубопроводы разорваны и смяты.

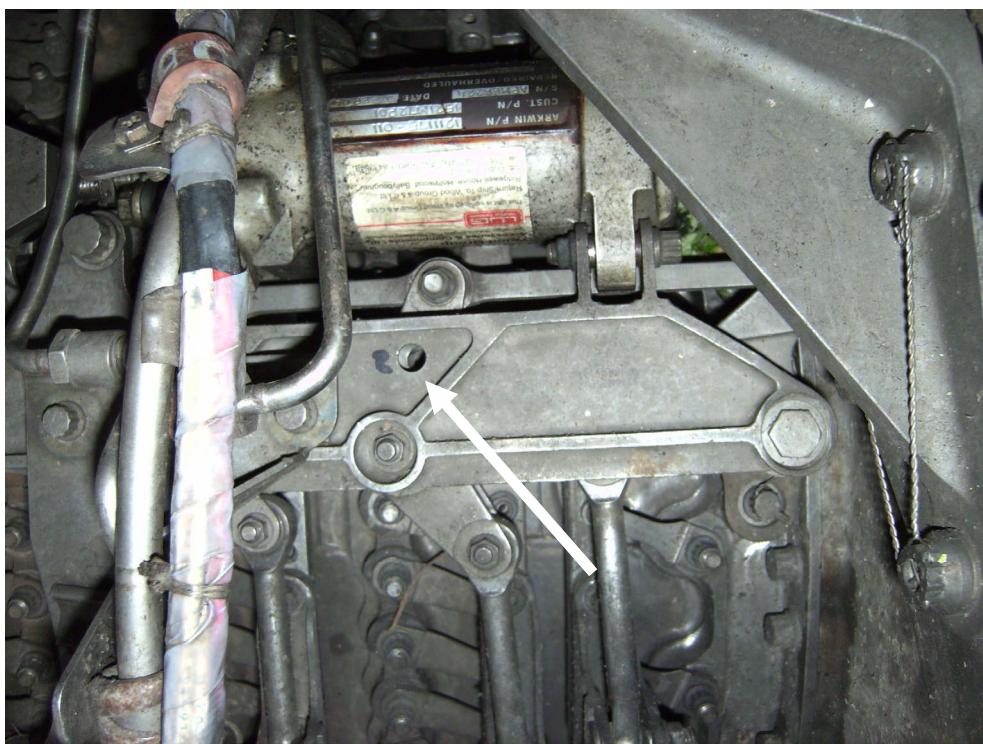
Правый двигатель - цилиндр управления положением регулируемых лопаток
статора компрессора

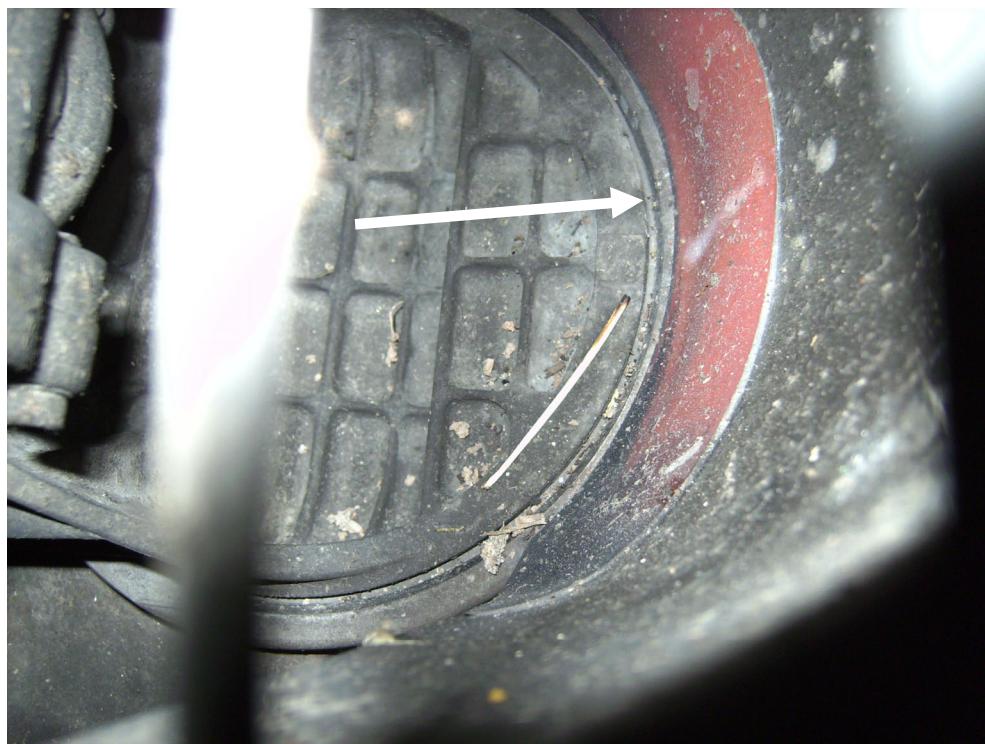
Правый двигатель - положение клапанов перепуска
