CASUÍSTICA N° 01

CURSO: CONTROL PREVENTIVO A LOS PROCESOS DE SELECCIÓN Y EJECUCIÓN CONTRACTUAL DE OBRAS CIVILES

INFORME N° 012-2011-CCP/IDN

INFORME DE LA VEEDURÍA A LA "EJECUCIÓN DE LA OBRA NUEVA CONSTRUCCIÓN DE ALFEIZAR EN LA FACHADA DE LA ZONA A, COMO PARTE DEL PROYECTO DE REHABILITACIÓN, REMODELACIÓN Y EQUIPAMIENTO DE LA INFRAESTRUCTURA DEL ESTADIO NACIONAL DE LIMA" - INSTITUTO DEL DEPORTE NACIONAL

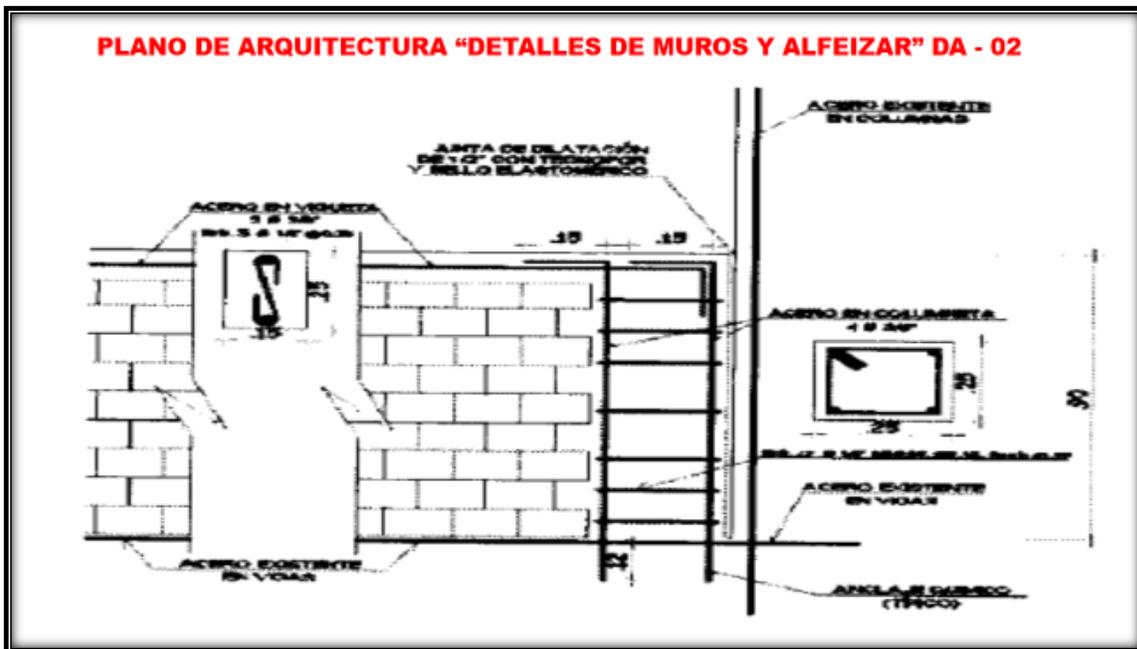
1. DE LA REVISIÓN DEL ADICIONAL DE OBRA N° 01 SE ADVIERTE QUE EL PLANO DA-02, "DETALLES DE MUROS Y ALFEIZAR" INDICA LA COLOCACIÓN DE SELLO ELASTOMÉRICO EN LAS JUNTAS DE DILATACIÓN DE LOS MUROS, CONSTATÁNDOSE EN LA INSPECCIÓN A LA OBRA QUE NO HAN SIDO EJECUTADAS, NO OBSTANTE QUE LA OBRA ESTABA TERMINADA, LO QUE GENERA EL RIESGO DE AFECTAR LA FUNCIONABILIDAD ESPERADA.

De la revisión del expediente adicional 01 de obra, en el plano DA-02, "Detalles de muros y alfeizar", se señala que los muros deben llevar sello elastomérico en su junta de dilatación, aunque, de la revisión de las especificaciones técnicas no se evidencia la forma como debe llevarse a cabo este tratamiento.

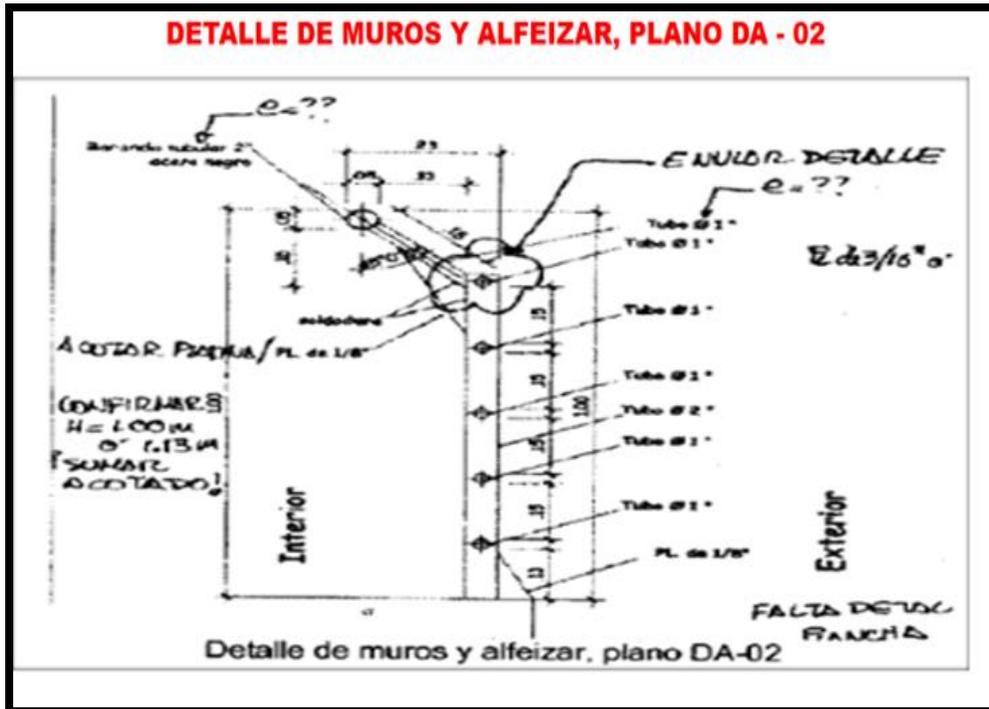
2. Las barandas metálicas de acero negro de diámetro 2" y de 1.00 metro de altura, en los ejes 11, 12 y del tramo 122-123 del segundo nivel, la distancia entre tubos horizontales indicada en los planos es mayor a la permitida por el Reglamento Nacional de Edificaciones, lo cual no ha variado en la ejecución de la obra; acarreado el riesgo de no garantizar la seguridad del público usuario.

De la revisión del plano de Arquitectura, DA-02, detalles de muros y alfeizares, se verifica que los espaciamientos entre tubos permiten el paso de una esfera de hasta 0.15 metros (15 cm).

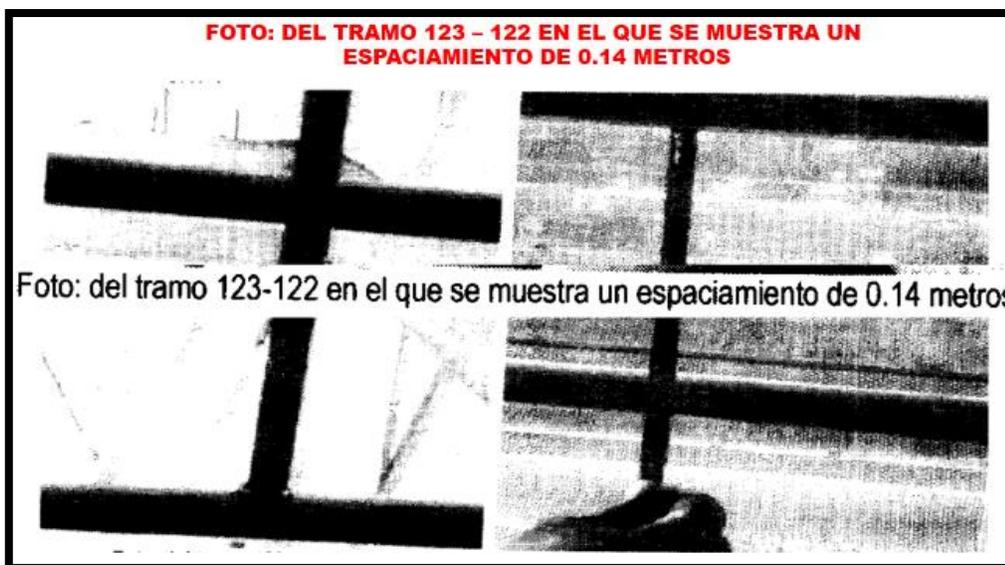
De la inspección física a obra se verificó que los tubos están espaciados 0.14 metros, por lo cual permiten el paso de una esfera de hasta 0.14 metros (14 cm), señalándose en el acta de inspección física, en el numeral 11 lo siguiente: "Se ha verificado la colocación de barandas en los ejes 11 y 12 y eje 123-122 segundo nivel, se encuentran espaciadas 14 cm".

El detalle de la baranda del plano DA-02 y su posterior construcción que permite que permiten el paso de una esfera mayores a 0.13 metros, no se ajusta a lo señalado en el Reglamento Nacional de Edificaciones que en el título 111.1 Arquitectura, Norma

A.010, capítulo VI Escaleras, artículo 33, literal c, señala: "Las barandas transparentes y abiertas tendrán sus elementos de soporte u ornamentales dispuestos de manera tal que no permitan el paso de una esfera de 0.13 m de diámetro entre ellos".

Lo descrito conlleva al riesgo de ocasionar accidentes, al no cumplir con las normas reglamentarias, disminuyendo la seguridad para el público usuario, en especial de los niños.

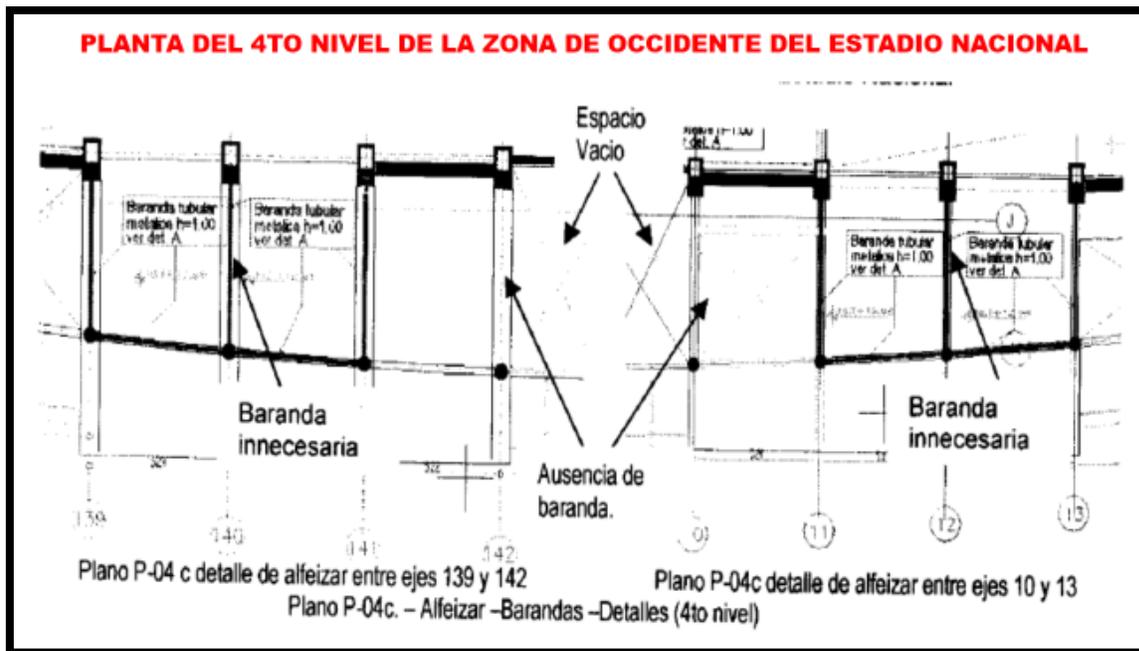
3. En el cuarto nivel, en algunas zonas, tales como las barandas de los ejes 12 y 140 (mostrada en el plano), se han colocado en lugares donde no cumplen con la función de protección ante caídas, lo que evidenciaría deficiencias en el diseño de las barandas del Expediente Técnico, con el riesgo de generar trabajos innecesarios y en otros casos no prever estos trabajos para brindar seguridad a los usuarios.

En el plano mostrado se aprecia 3 barandas paralelas, la del eje 140, que está en medio de otras 2, no tiene función de protección, mientras que en el eje 142 no se cuenta con baranda, a pesar que existe un espacio vacío.

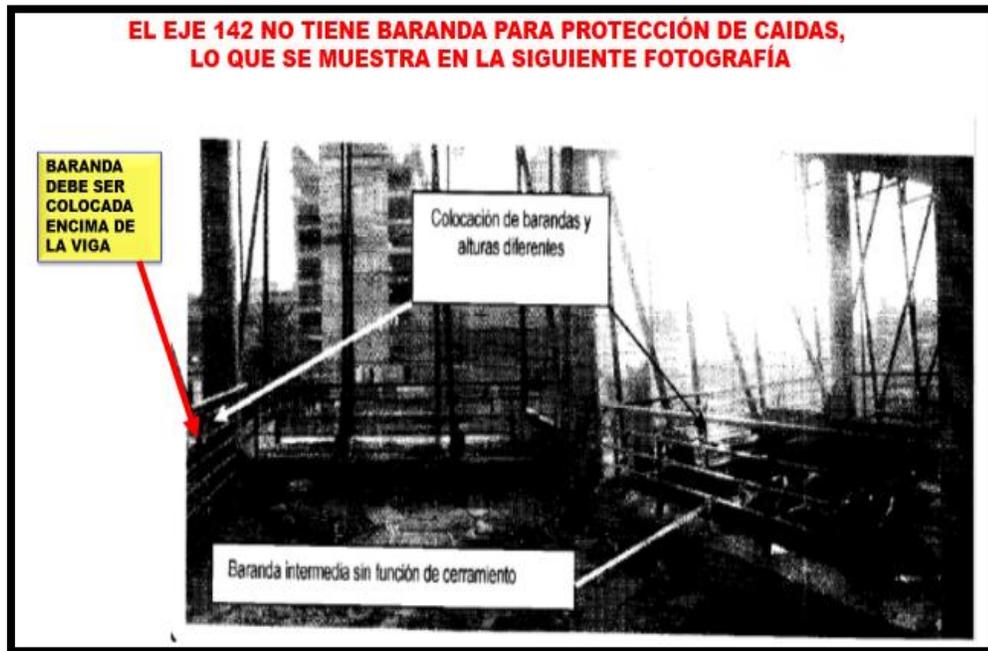
Sobre el particular, en el Acta de inspección física en el numeral 10 se señala: "Se ha colocado baranda en el eje 12 y 140 del cuarto nivel, se aprecia también que en un lado se coloca la baranda de 1 mt al costado de la viga peraltada y en el lado opuesto se ha colocado la baranda sobre la viga peraltada siendo el tamaño de la baranda adecuado para que tenga la altura final de piso terminado a borde superior de la baranda de 1 mt", lo señalado se muestra en las fotos adjuntas.

**EL EJE 142 NO TIENE BARANDA PARA PROTECCIÓN DE CAIDAS,
LO QUE SE MUESTRA EN LA SIGUIENTE FOTOGRAFÍA**

Al respecto, el Reglamento Nacional de Edificaciones, en la norma A.010, Arquitectura, en el capítulo IV Escaleras, artículo 33, establece: "Todas las aberturas al exterior, mezanine costados abiertos de escaleras, descansos pasajes abiertos, rampas, balcones, terrazas, y ventanas de edificios, que se encuentren a una altura superior a

1.00 m sobre el suelo adyacente, deberán estar provistas de barandas y antepechos de solidez suficiente para evitar la caída fortuita de personas (..)".

Lo descrito conlleva al riesgo de ejecutar trabajos que no cumplan en algunos casos ninguna función y en otros no se considere, no obstante su necesidad, lo cual genera que no se brinde la seguridad requerida a las personas.

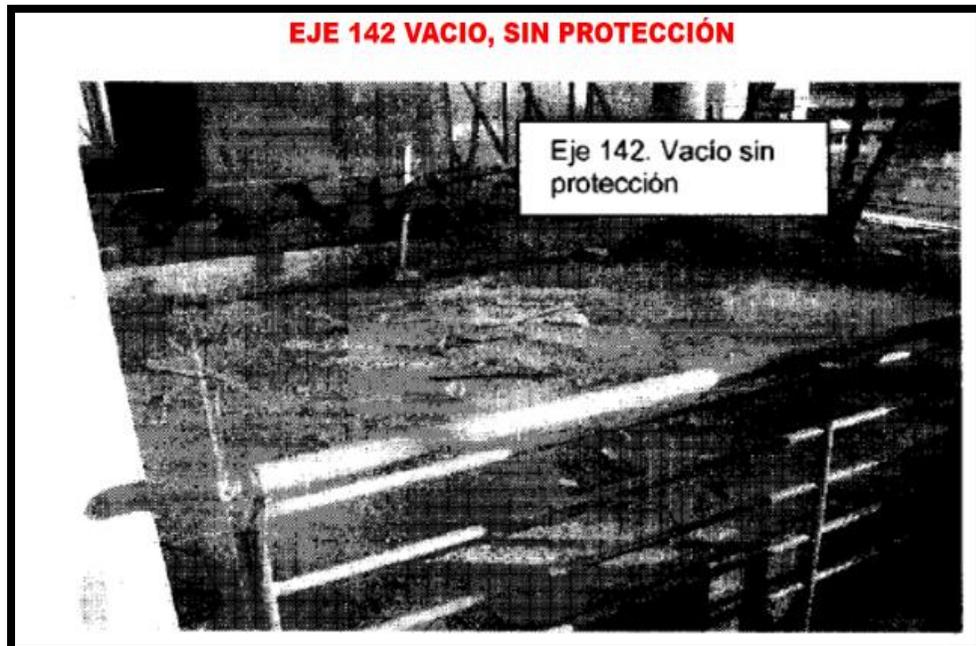
EJE 142 VACIO, SIN PROTECCIÓN
