**МЕЖГОСУДАРСТВЕННЫЙ АВИАЦИОННЫЙ КОМИТЕТ
КОМИССИЯ ПО РАССЛЕДОВАНИЮ АВИАЦИОННЫХ ПРОИСШЕСТВИЙ**

**ОКОНЧАТЕЛЬНЫЙ ОТЧЕТ
ПО РЕЗУЛЬТАТАМ РАССЛЕДОВАНИЯ АВИАЦИОННОГО ПРОИСШЕСТВИЯ**

Вид авиационного происшествия	Катастрофа
Тип воздушного судна	Самолет, Boeing 737-505
Государственный регистрационный опознавательный знак	VP-BKO (Бермуды)
Владелец	ARN 737 Limited, Clarendon House, 2 Church Street, Hamilton HM 11, Bermuda
Эксплуатант	ЗАО "Аэрофлот – Норд", Россия
Авиационная администрация	Архангельское УГАН Ространснадзора
Место происшествия	Российская федерация, район аэропорта Большое Савино (г. Пермь), координаты: 57° 58.255' СШ, 056° 12.632' ВД
Дата и время	13.09.2008, 23 ч 10 мин UTC, местное время 05 ч 10 мин, 14.09.2008.

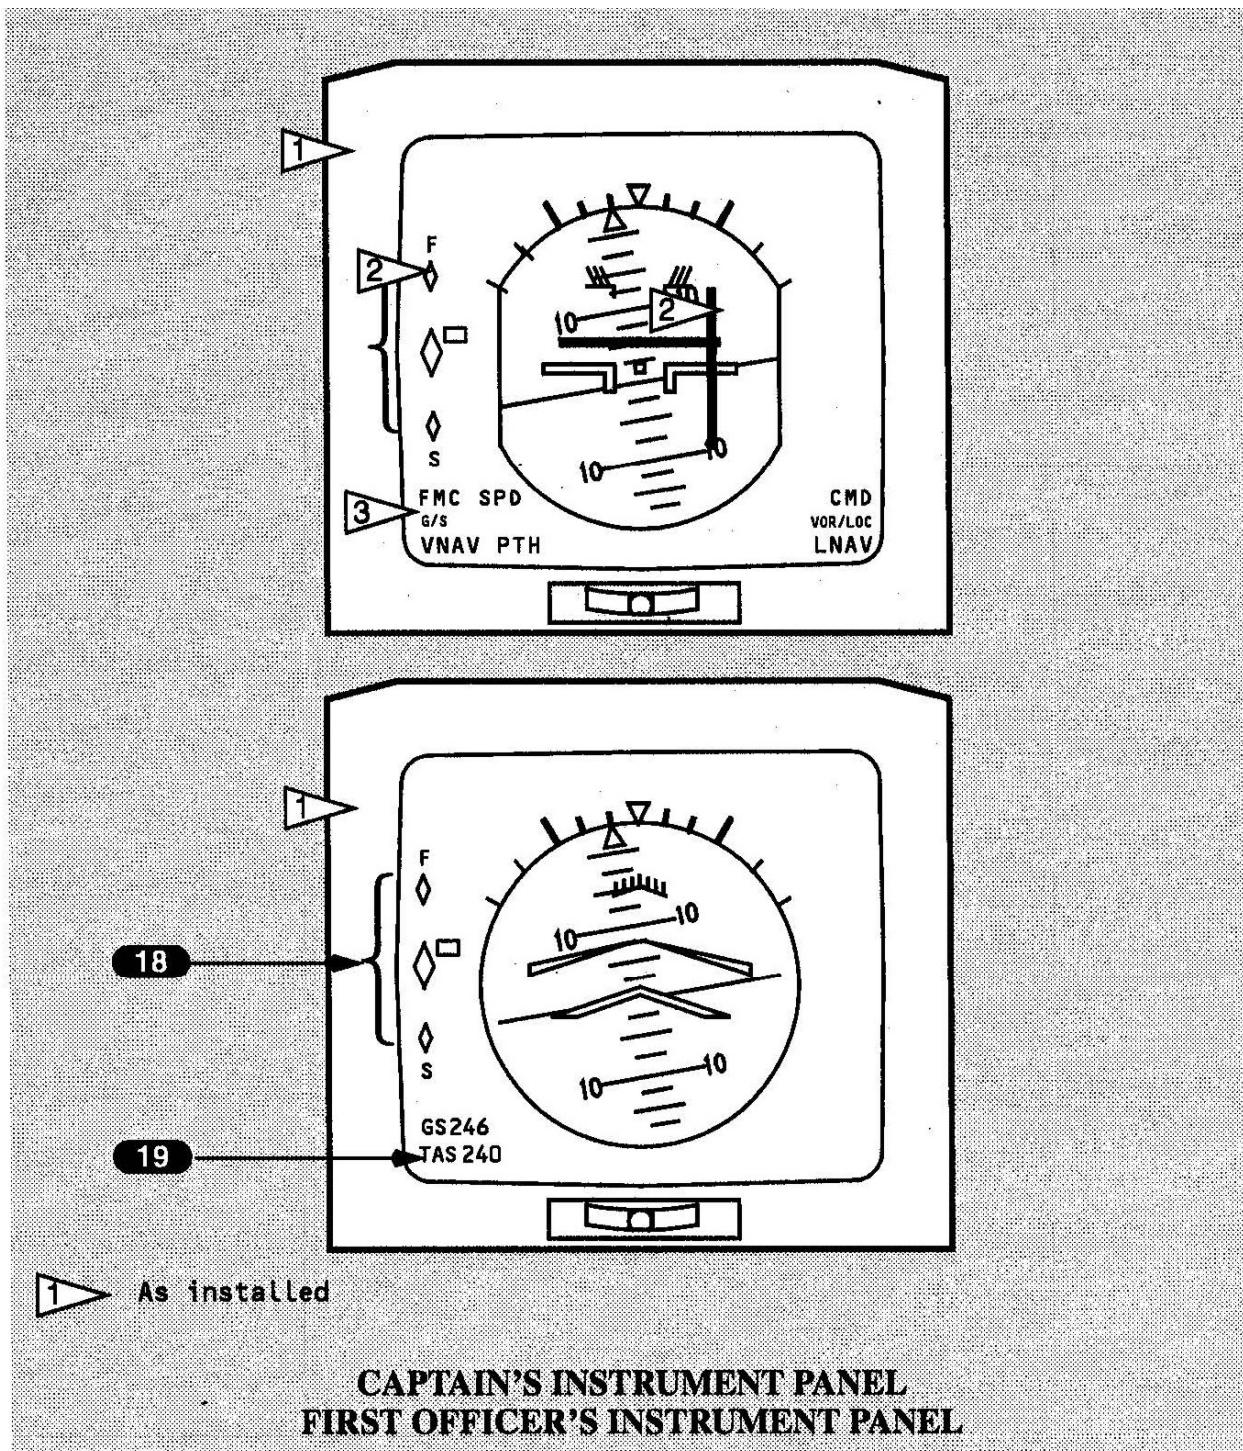
Самолет был оборудован авиагоризонтом (EADI) с директорными планками в виде "интегрированного силуэта самолета" (integrated cue). Из 12 самолетов типа Boeing 737, эксплуатировавшихся авиакомпанией на момент авиационного происшествия, 10 самолетов были оборудованы авиагоризонтами с "обычными" директорными планками (верхний авиагоризонт на рисунке ниже), а два, включая VP-BKO, "интегрированным

"силуэтом самолета" (нижний авиаогоризонт на рисунке)¹⁵. По представленным данным, до аварийного полета, КВС выполнил на двух самолетах с типом индикации директорных стрелок "интегрированный силуэт" 20 полетов, последний – 11.09.2008, второй пилот – 10 полетов, последний – 04.08.2008.

После происшествия Росавиация запретила авиакомпании "Аэрофлот-Норд", а также другим авиакомпаниям России, "выполнение полетов на ВС иностранного производства, имеющих отличную индикацию директорных стрелок на комплексном пилотажно-навигационном приборе, от типовой штатной, применяемой при обучении и тренировке летного состава, до прохождения тренировки на данном ВС или тренажере".

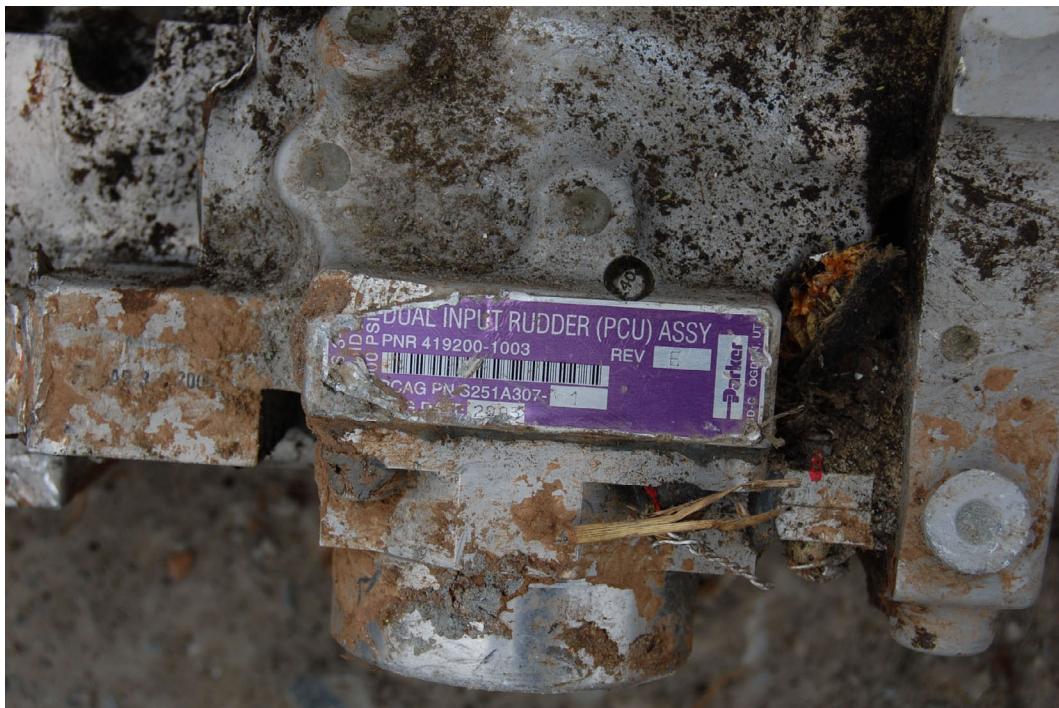
Основной силовой агрегат руля направления

34619 циклов. До этого самолет эксплуатировался в Китае. В 2005 году, в рамках программы по совершенствованию системы управления рулем направления, в соответствии с Директивой летной годности № AD 2002-20-07R1 Федеральной авиационной администрации США, на самолет был установлен новый основной силовой агрегат системы управления рулем направления (смотри фотографию ниже).

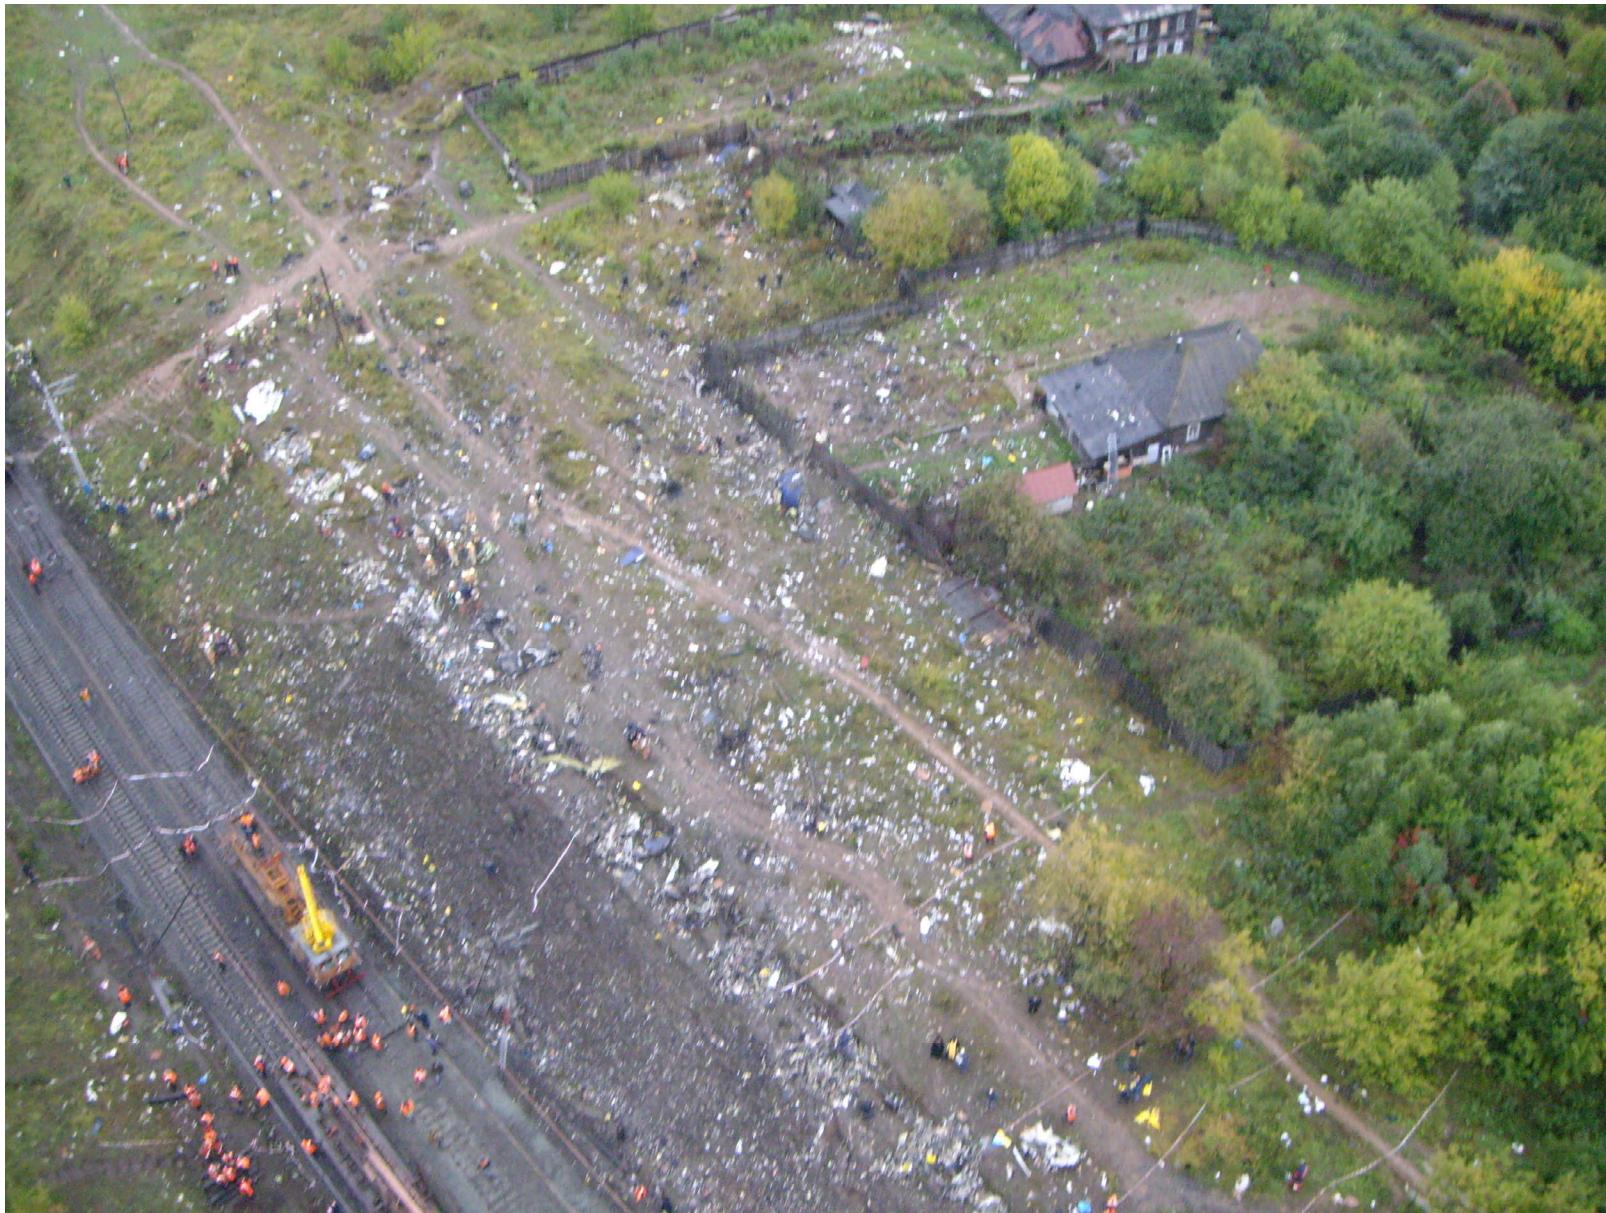
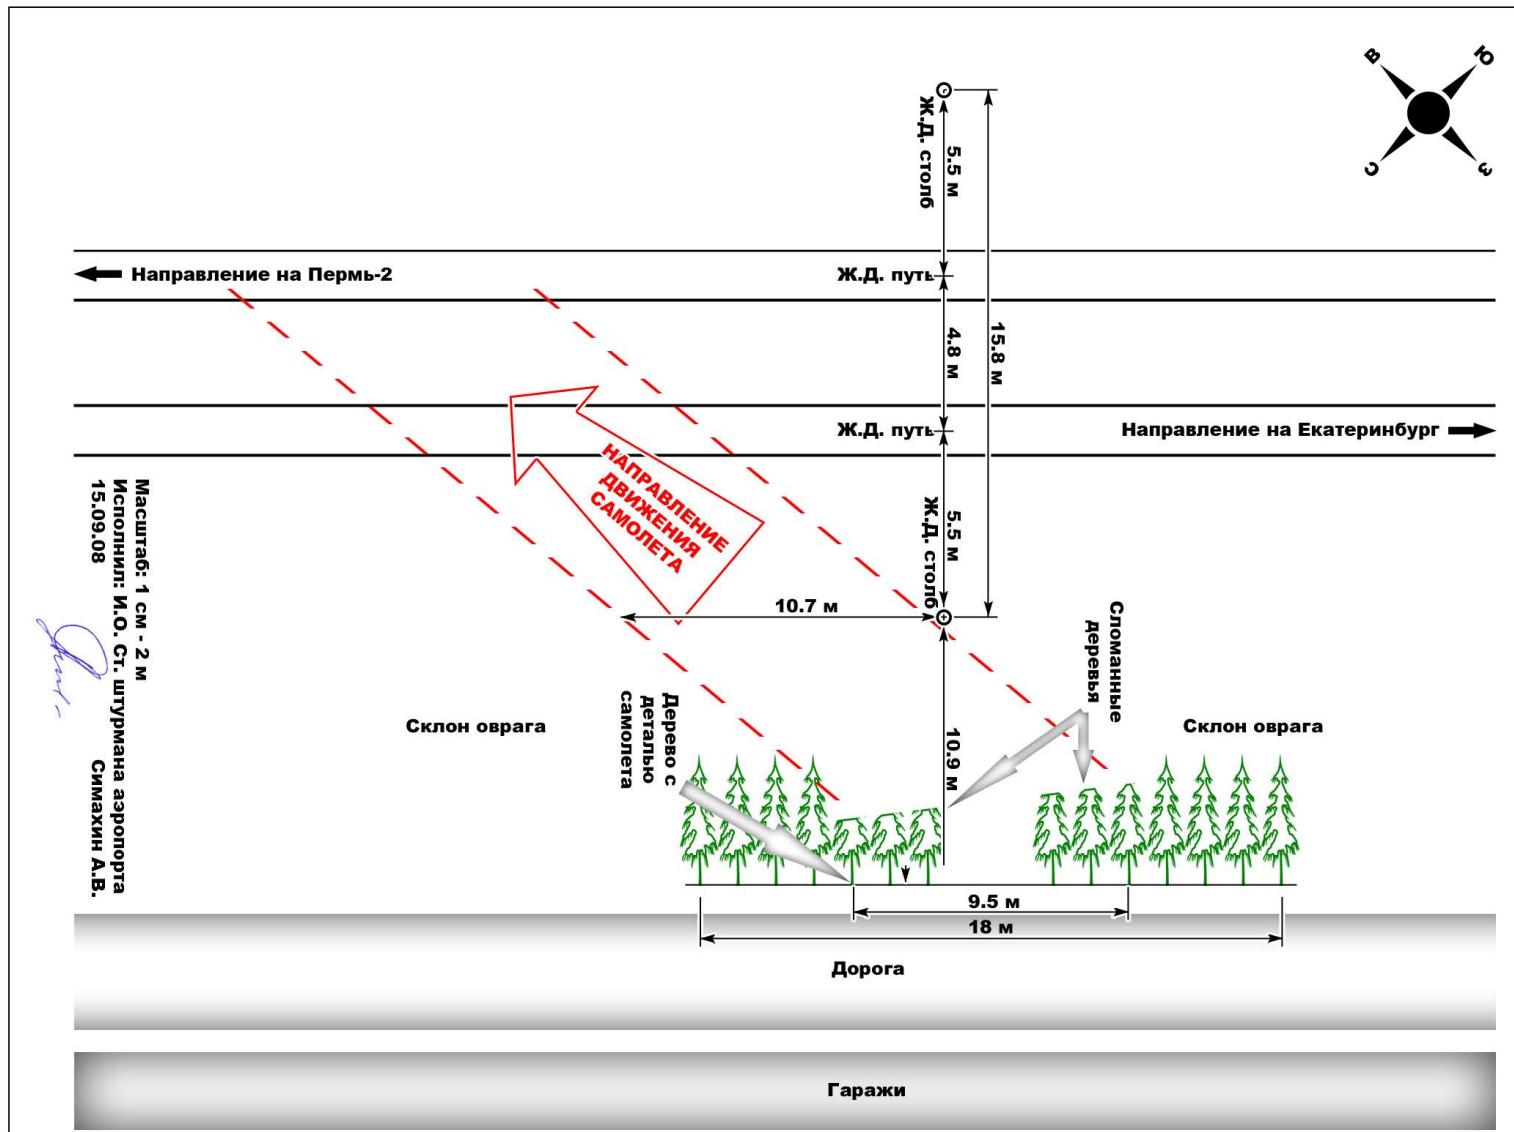
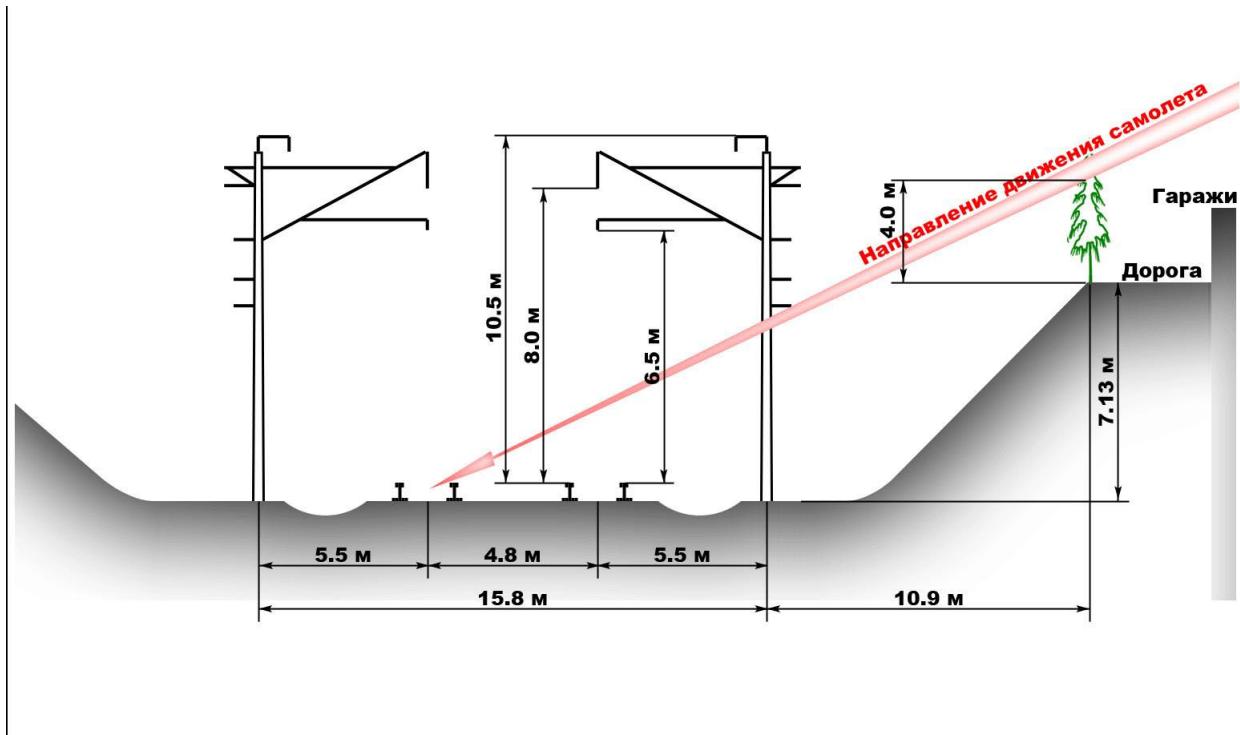
В результате АП планер ВС, двигатели и системы самолёта полностью разрушены. Обломки очень сильно фрагментированы и частично обгорели в возникшем наземном пожаре.

Разрушения самолета в воздухе не было, о чем свидетельствует отсутствие обломков до места падения самолёта назад по траектории его движения и закрытое положение клапана сброса воздуха (outflow valve) системы САРД.

Отсутствие обгоревших листьев верхушек деревьев, следов верхнего пожара, свидетельствует о том, что пожар возник на земле, в результате возгорания разлившегося топлива.

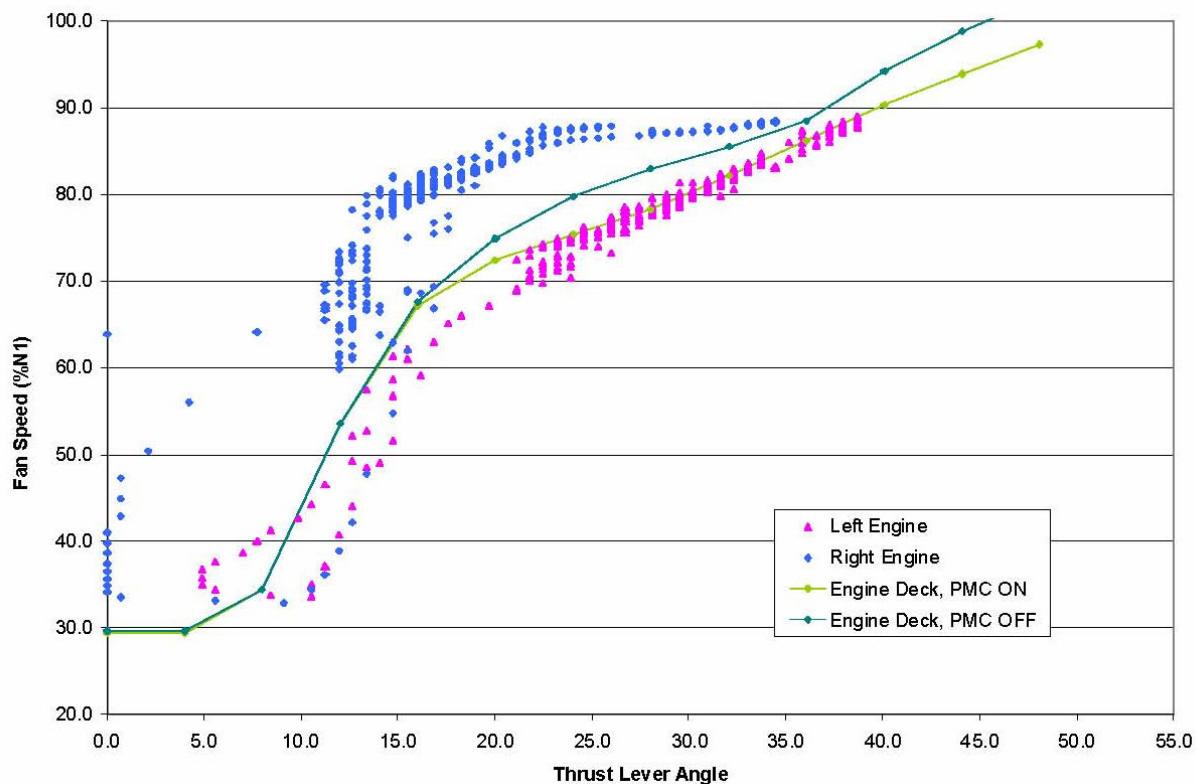
На следующем ниже рисунке приведены "номинальные" графики оборотов N1 в зависимости от положения РУД для включенного (PMC ON) и выключенного (PMC OFF) регулятора тяги, а также фактические зависимости для левого и правого двигателей. Из рисунка очевидно, что левый двигатель находился в ТУ (в сравнении с номинальным графиком с включенным PMC), в то время как обороты (и тяга) правого двигателя были существенно выше номинальных при "среднем" положении РУД.

Анализ записи положения РУД показал, что регулировка проводки управления двигателями соответствовала техническим условиям. Упоры "малого газа" и "взлетного режима" двигателей не выходили за установленные ограничения.

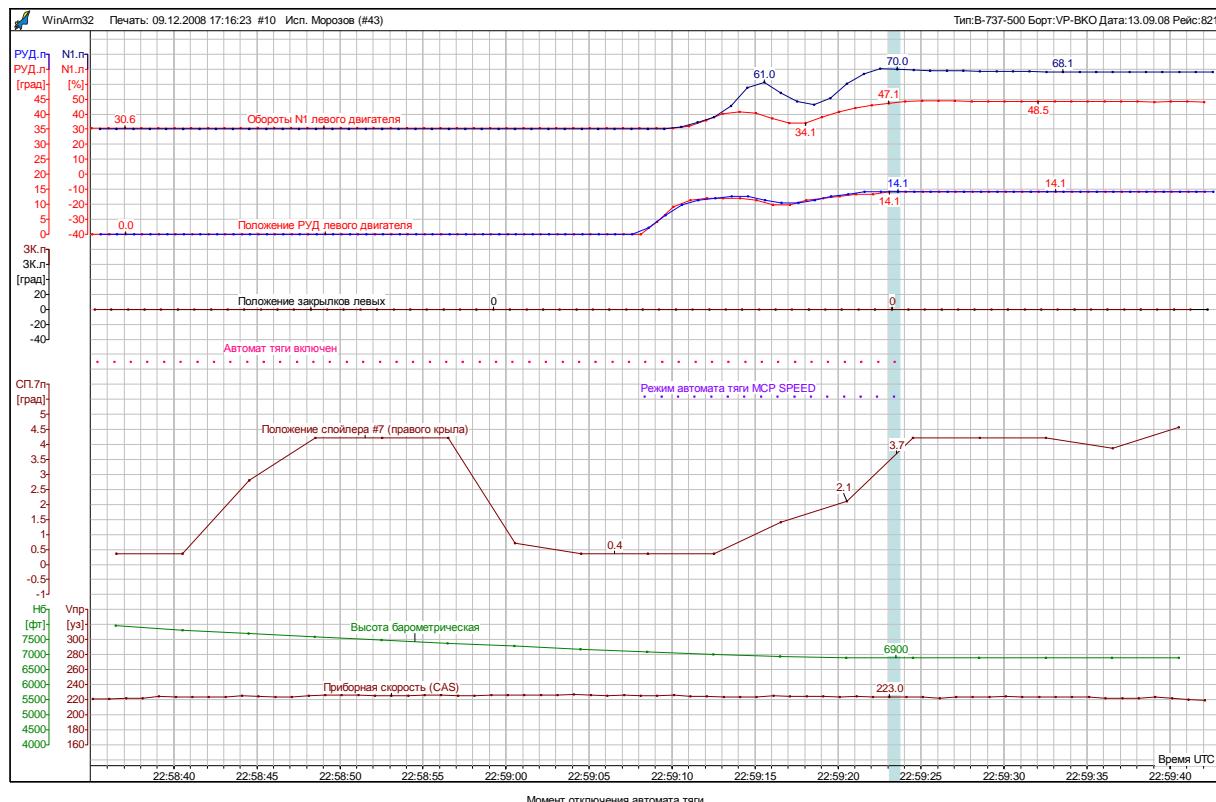
Контроль работы автоматы тяги на эшелоне осуществляется при помощи встроенной системы контроля (Cruise Split Monitor). Автомат тяги будет автоматически отключен если одновременно выполняются следующие условия: положение закрылков менее 12.5°, разница в тяге двигателей составляет более 700 фунтов и спойлер на любом полукрыле отклонен более чем на 2.5°. Эти условия были выполнены в момент времени 22:59:23, когда автомат тяги был автоматически отключен.

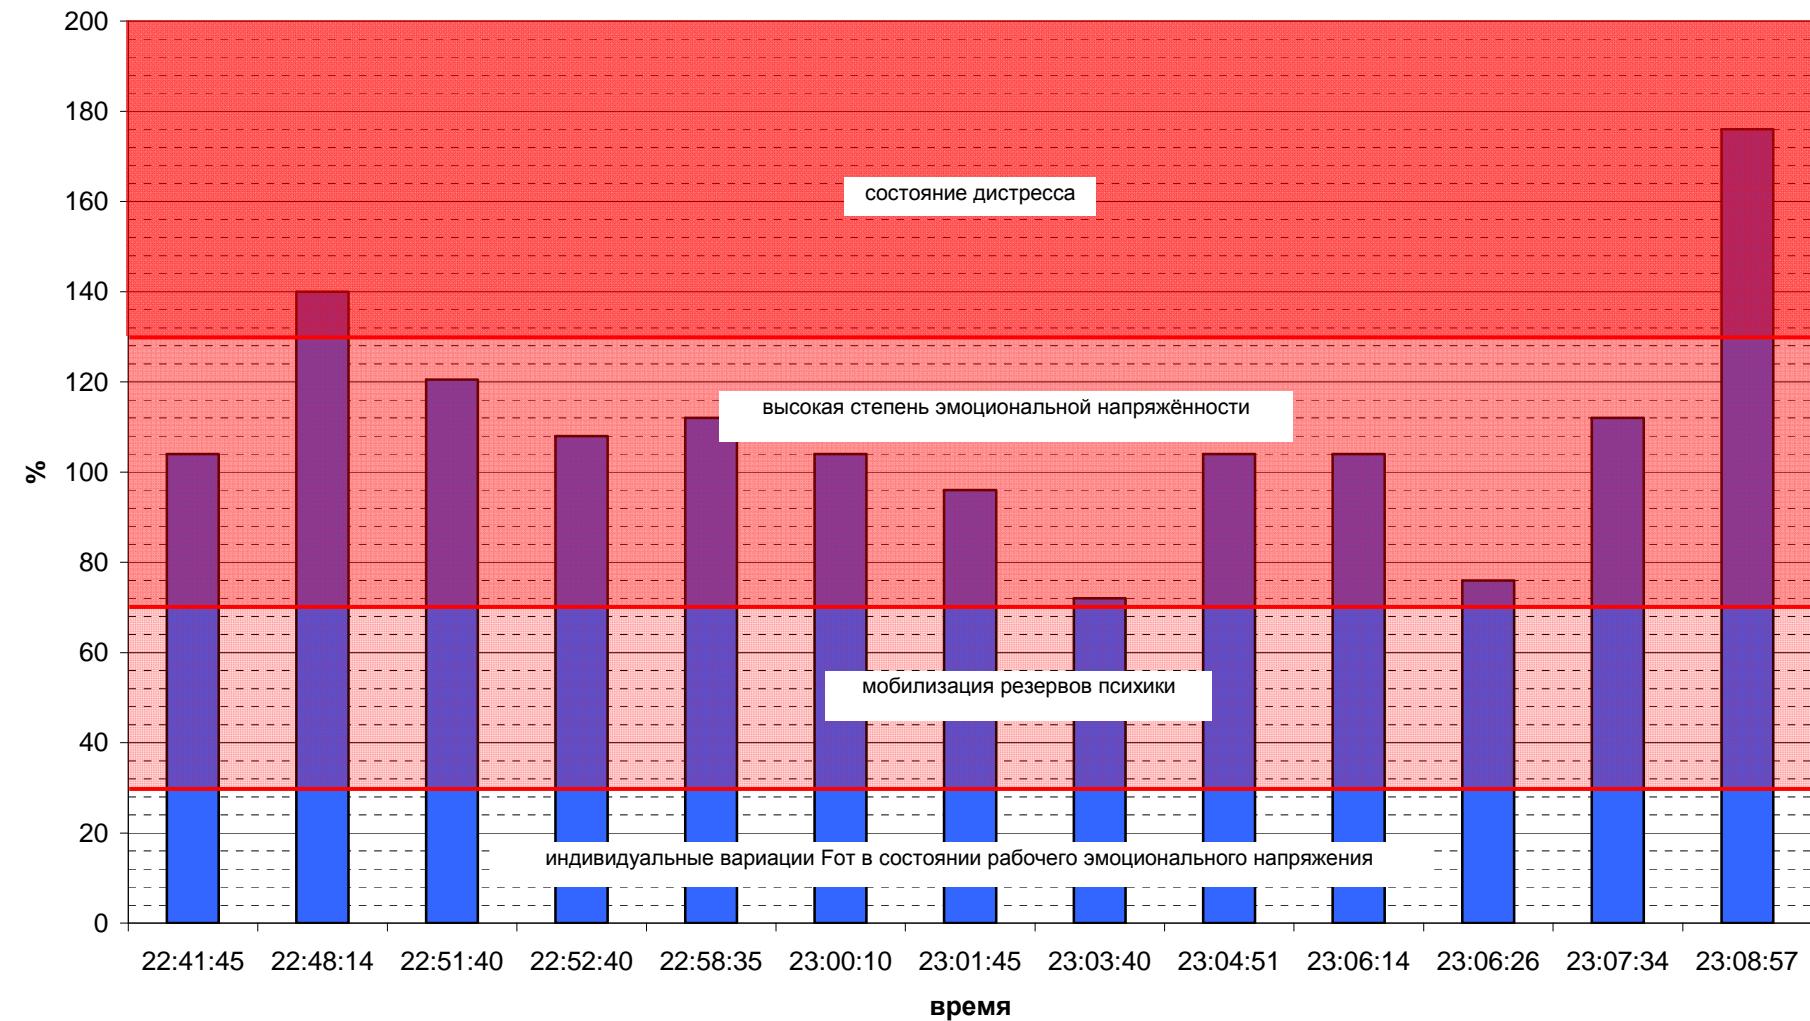
Гистограмма превышения уровня оперативного покоя для командира ВС

Исследования частоты основного тона голоса пилотов показали, что в течение последнего получаса аварийного полета уровень психо-эмоционального напряжения командира ВС превышал нормальный рабочий уровень и соответствовал высокой степени напряжения (см. гистограмму ниже). Подобное состояние неизбежно оказывает деструктивное влияние на качество летной деятельности.

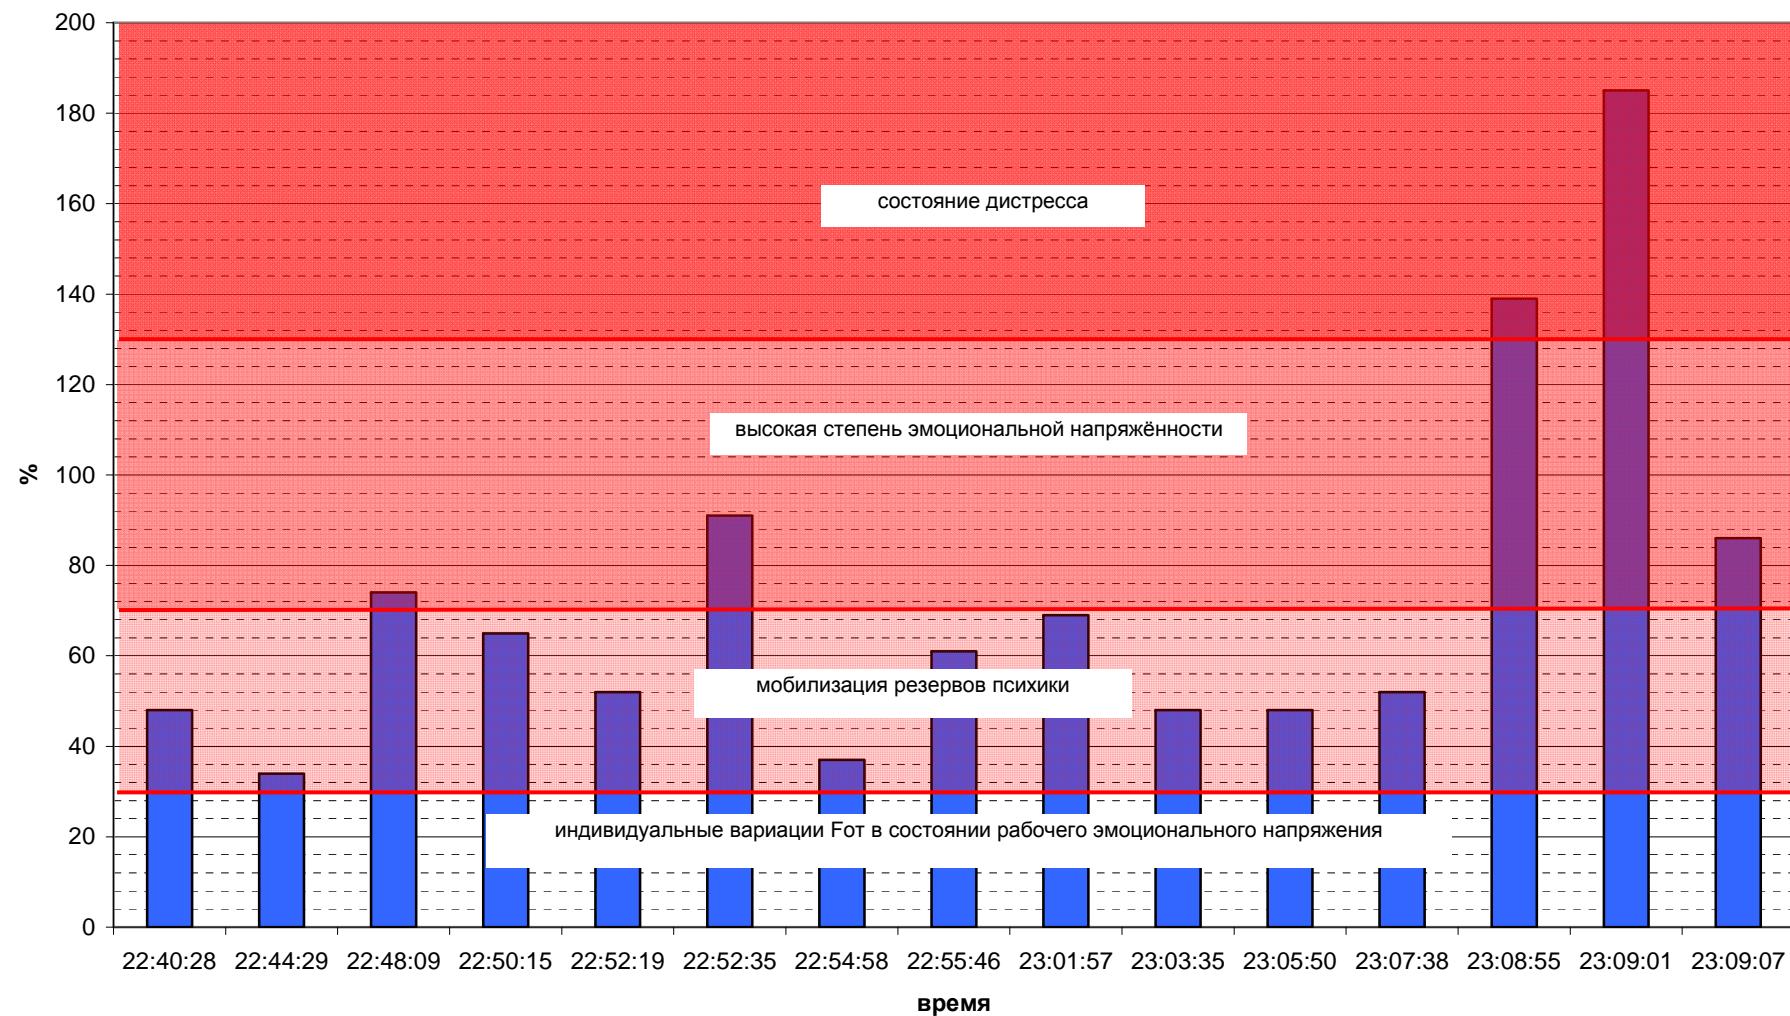
Гистограмма превышения уровня оперативного покоя для второго пилота.

Что касается психо-эмоционального состояния второго пилота, то до момента времени 23:08:55 его состояние не выходило за пределы уровня мобилизации психофизиологических резервов человека, и лишь с этого момента (за 30 сек до столкновения самолета с землей) оно изменилось и соответствовало высокой степени напряжения.

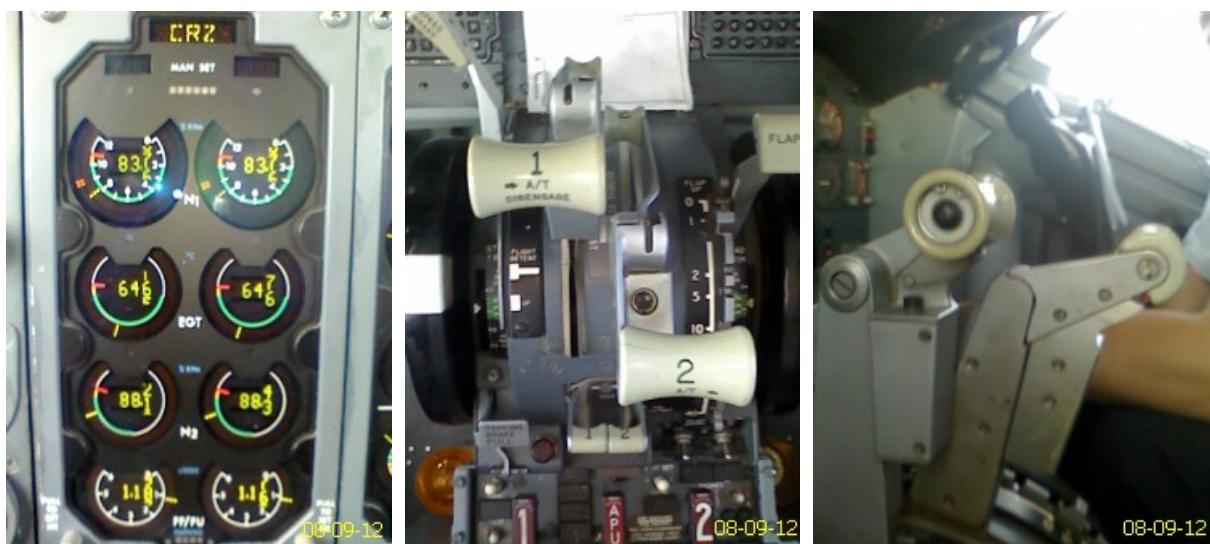
1.18.1. Фотографии фактической "вилки" в положении РУД в полете

В распоряжении Комиссии были предоставлены фотографии, сделанные экипажем, выполнившим один из предыдущих рейсов на данном ВС 12.09.08. Фотографии сделаны при полете на эшелоне, с включенным автоматом тяги.

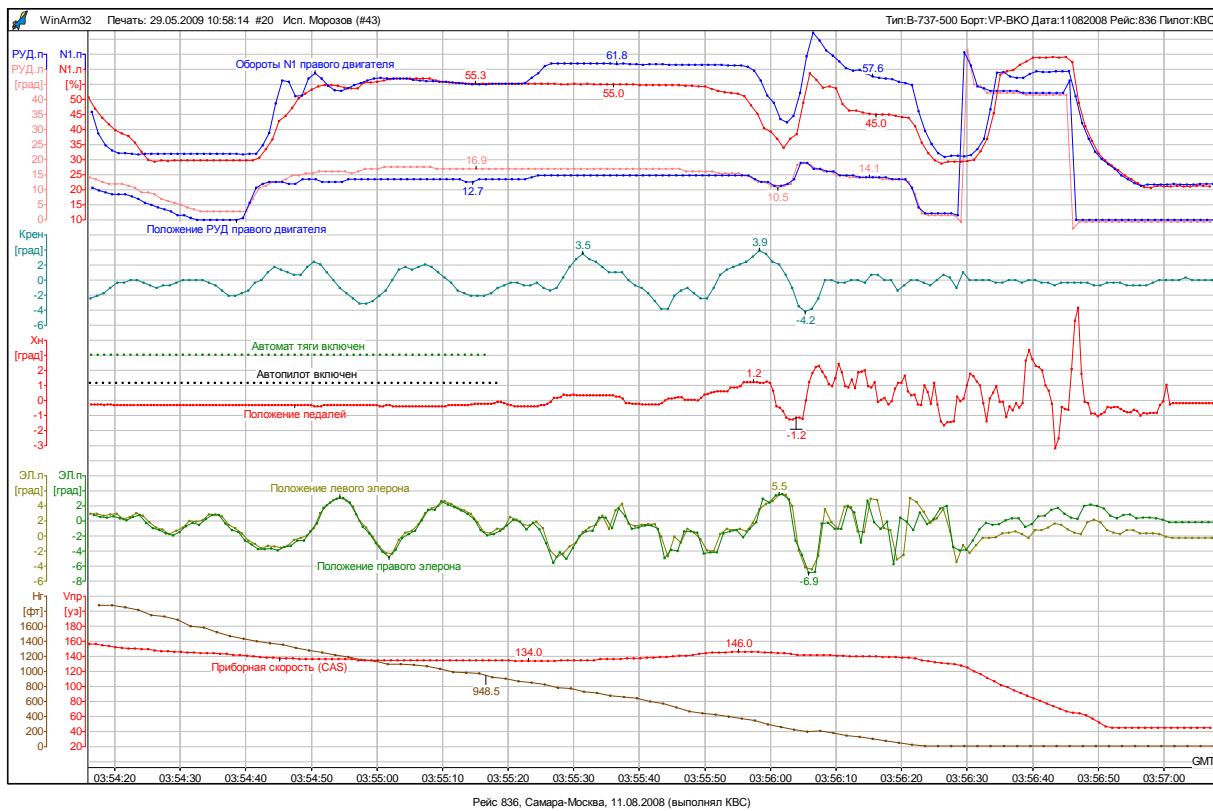
Анализ записи показал, что при снижении по глиссаде, с включенным автоматом тяги, он (автомат) поддерживал одинаковые обороты N1. После отключения автомата тяги, на высоте примерно 950 футов (290 метров), пилотирующий летчик выровнял положение РУД, что привело к появлению "вилки" в оборотах двигателей, первоначальному росту скорости на 10 узлов и необходимости интенсивного перемещения РУД для сохранения требуемой скорости захода. Техника выравнивания оборотов N1 экипажем не применялась.

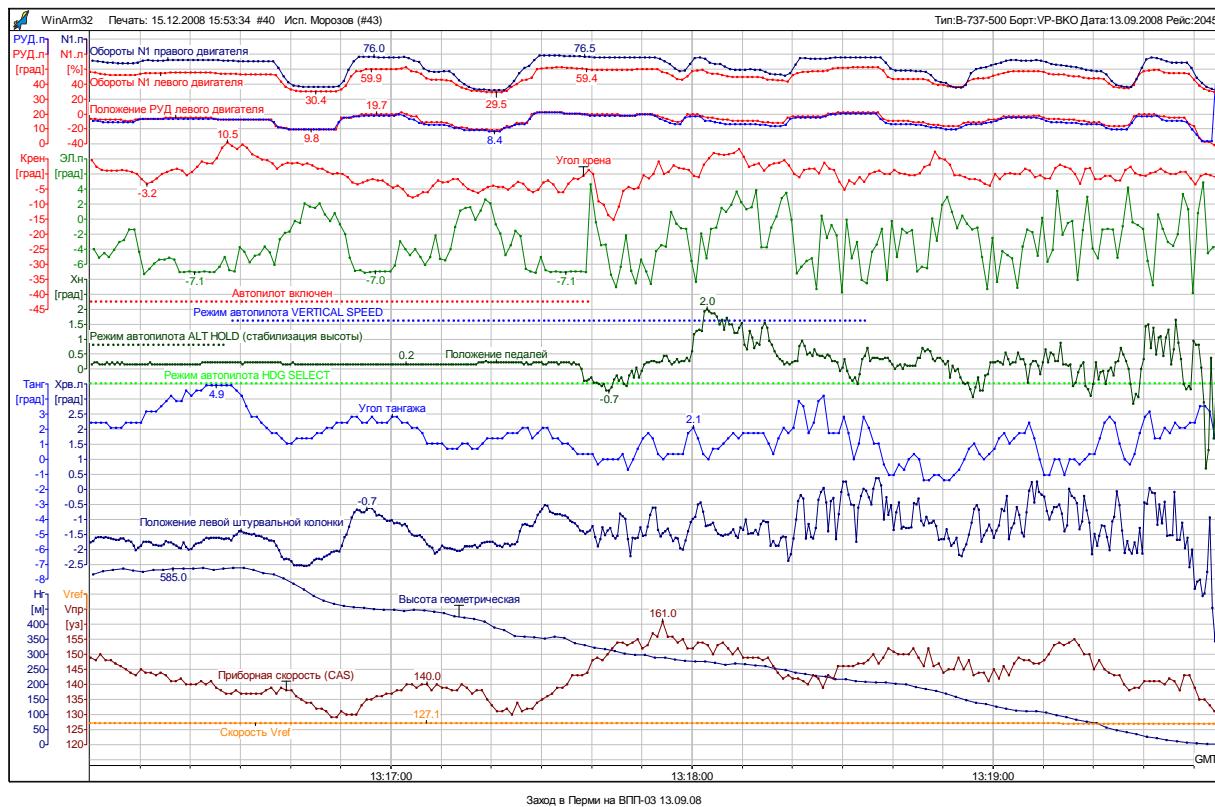
Выборочный анализ ряда полетов, выполнявшихся другими экипажами (на рисунке приведен заход в Перми на ВПП 03, выполненный на данном самолете накануне происшествия, 13.09.08), показал, что выравнивание оборотов N1 при заходе на посадку, как правило, не производилось, руль направления для балансировки в полете с несимметричной тягой, как правило, не использовался (некоторые пилоты использовали отклонение педалей для парирования больших возмущающих моментов).

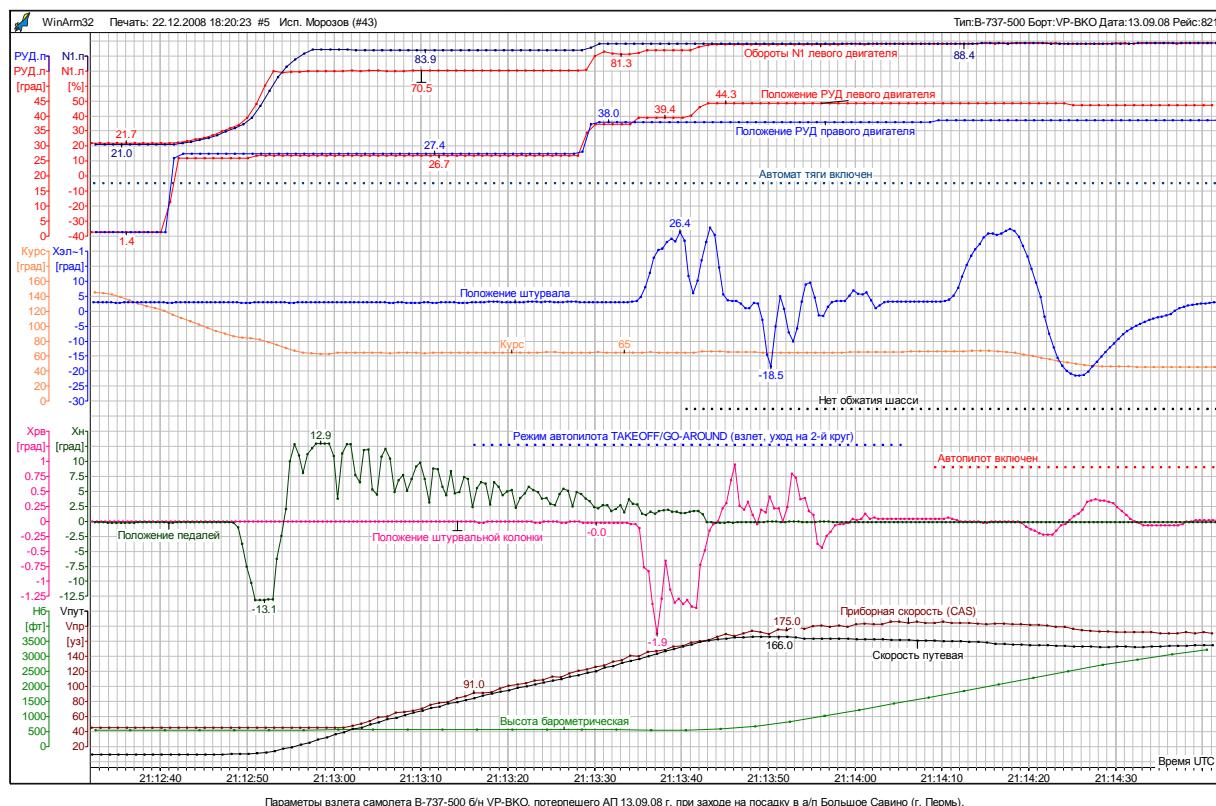
Фактически экипаж не выполнил ни одного элемента, из предписанных SOP. Параметры фактического взлета самолета показаны на рисунке ниже.

Увеличение режима работы двигателей было выполнено за 55 градусов до выхода на осевую линию ВПП, при этом РУДы были синхронно установлены в положение 70.5 % (левый) и 84% (правый) по N1 (в течение 17 секунд). Указанная разница в тяге явилась следствием описанного выше недостатка в регулировке правого двигателя. Следует отметить, что подобная техника управления двигателями на взлете крайне опасна, так как при несинхронном их выходе на режим, из-за наличия большого "плеча", создается значительный разворачивающий момент, что при пониженном коэффициенте сцепления ВПП (мокрая или скользкая) может привести к выкатыванию самолета⁴³.

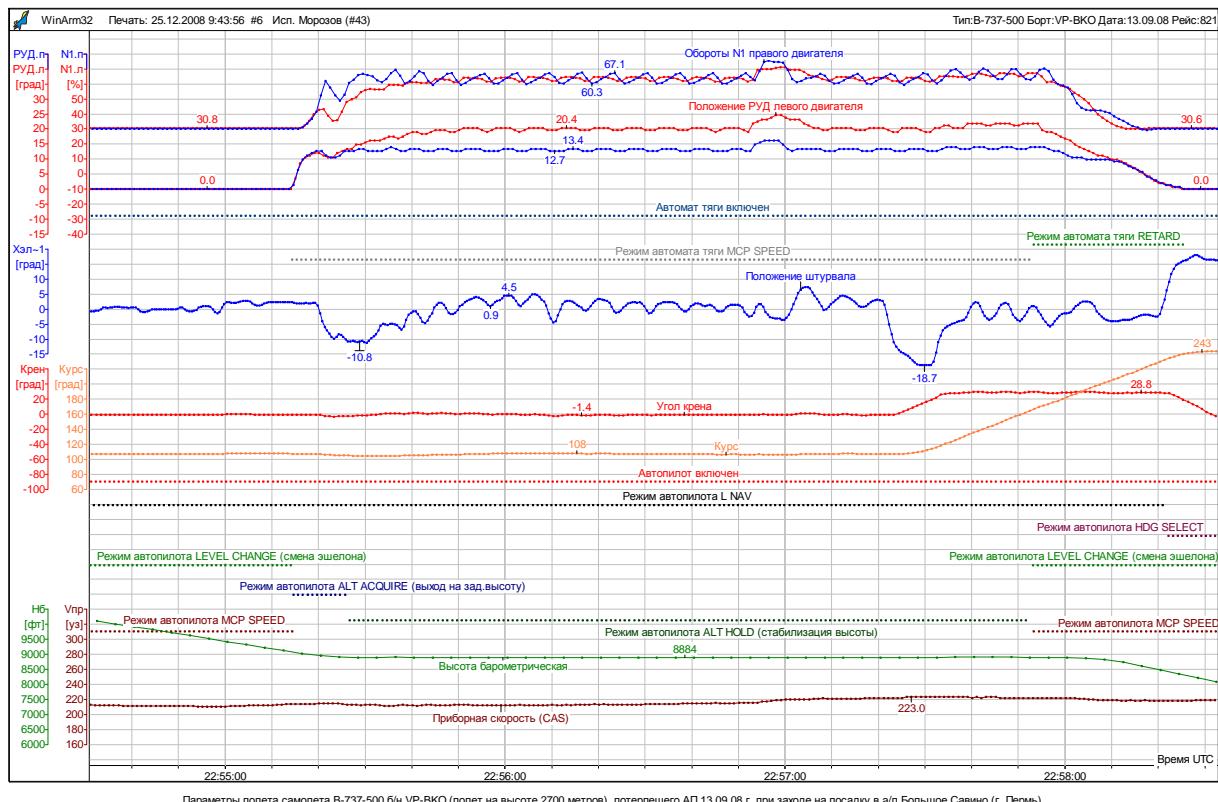
Самолет продолжал снижение. На эшелоне 10000 футов экипаж проверку высотомеров и давления в кабине не производил. Эшелон 2700 метров (~8900 футов) был занят в 22:55:25 (смотри рисунок ниже), о чем второй пилот доложил диспетчеру в 22:55:54. Диспетчер дал указание сохранять 2700 метров.

После выхода на эшелон 2700 метров, режим работы автопилота в продольном канале сменился на ALT HLD. С этого момента и до момента начала снижения на эшелон 2100, в 22.58, наблюдались синусоидальные колебания по оборотам двигателей (диапазон 6%), сопровождаемые покачиванием штурвала (диапазон около 4°) и перемещением РУД (диапазон 1°), на что экипаж, судя по переговорам, внимания не обращал. Подобный характер записи был вызван работой автомата тяги (регулятора выравнивания оборотов) по поддержанию одинаковых оборотов двигателей при наличии значительной "вилки".

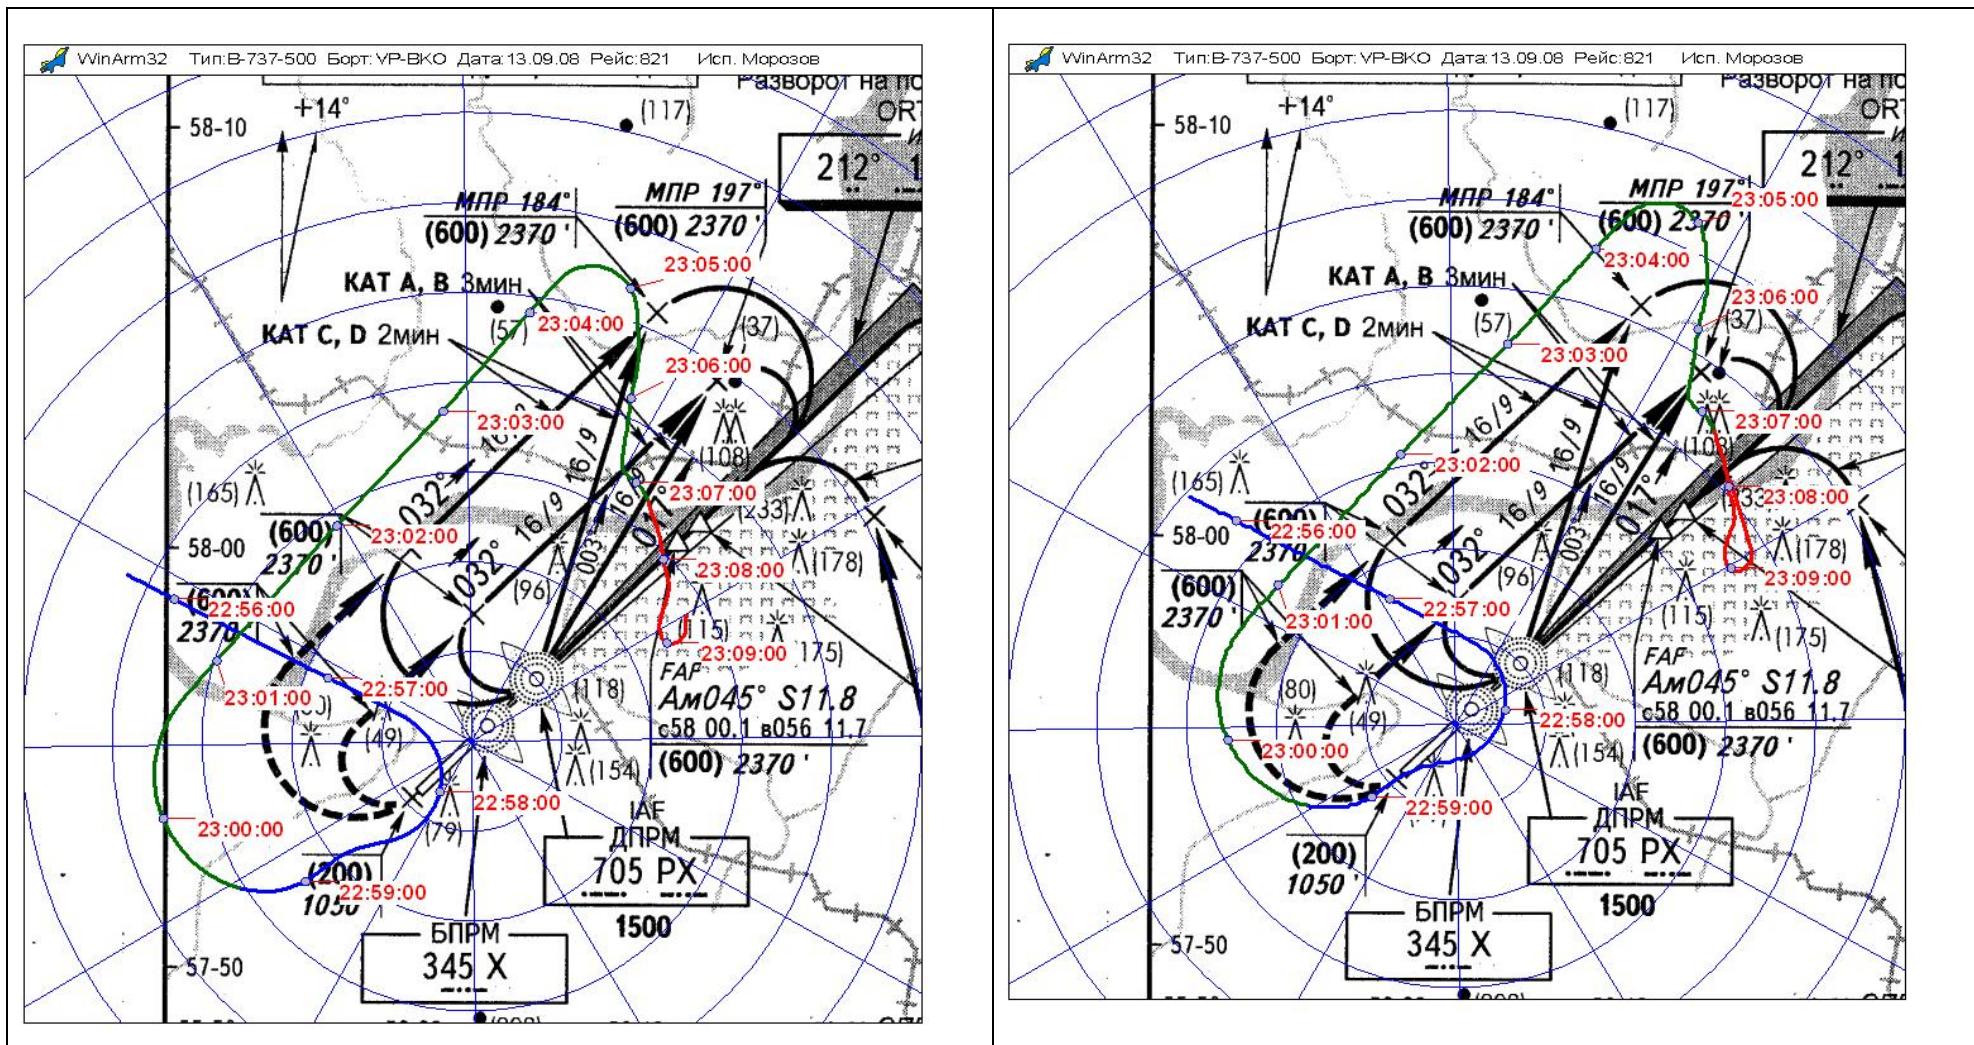
На рисунке ниже показана фактическая траектория захода на посадку (левая схема), проходящая приблизительно через середину ВПП, и траектория, которую видел экипаж на навигационном дисплее (правая схема), проходящая через дальний привод РХ. Отличие фактической траектории полета ВС от наблюдавшей экипажем, при учете того, что указание диспетчера было следовать на привод, свидетельствует о том, что АРК для контроля своего местоположения экипажем не использовался, частота дальнего привода РХ, наиболее вероятно, не настраивалась.

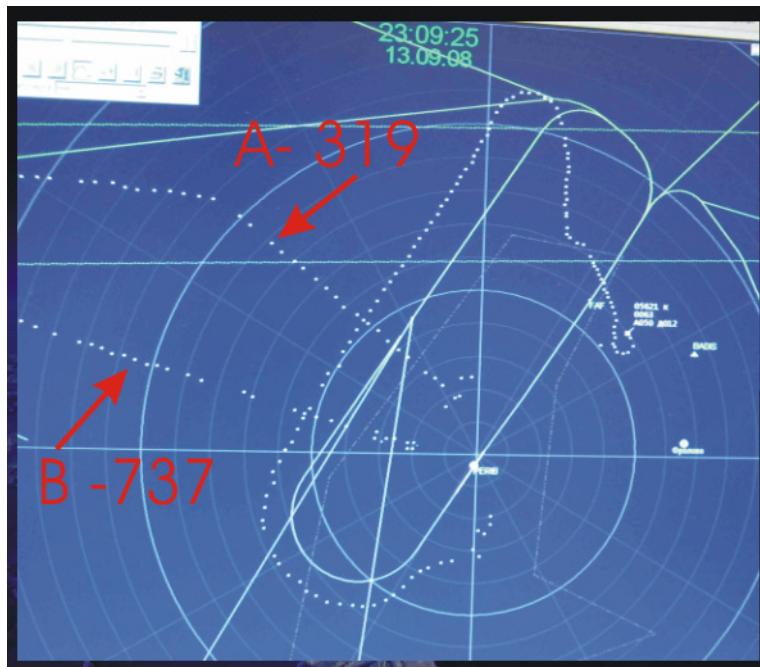
Диспетчер контролировал заход по локатору (смотри рисунок ниже). Согласно его объяснительной, он не сообщил экипажу, что воздушное судно двигается не строго на привод и не потребовал от экипажа изменения курса полета из-за того, что данное направление полета улучшало воздушную обстановку с точки зрения обеспечения безопасных интервалов между взлетающим A-319 и Boeing 737. В 22:56:30 A-319 и Boeing 737 были на минимальном расстоянии друг от друга примерно 6 км, а высоты полета составляли 1100 м и 2700 м соответственно.
