**МЕЖГОСУДАРСТВЕННЫЙ АВИАЦИОННЫЙ КОМИТЕТ
КОМИССИЯ ПО РАССЛЕДОВАНИЮ АВИАЦИОННЫХ ПРОИСШЕСТВИЙ**

**ОКОНЧАТЕЛЬНЫЙ ОТЧЕТ
ПО РЕЗУЛЬТАТАМ РАССЛЕДОВАНИЯ АВИАЦИОННОГО ПРОИСШЕСТВИЯ**

Вид авиационного происшествия	Катастрофа
Тип воздушного судна	Самолет, Boeing 737-505
Государственный регистрационный опознавательный знак	VP-BKO (Бермуды)
Владелец	ARN 737 Limited, Clarendon House, 2 Church Street, Hamilton HM 11, Bermuda
Эксплуатант	ЗАО "Аэрофлот – Норд", Россия
Авиационная администрация	Архангельское УГАН Ространснадзора
Место происшествия	Российская федерация, район аэропорта Большое Савино (г. Пермь), координаты: 57° 58.255' СШ, 056° 12.632' ВД
Дата и время	13.09.2008, 23 ч 10 мин UTC, местное время 05 ч 10 мин, 14.09.2008.

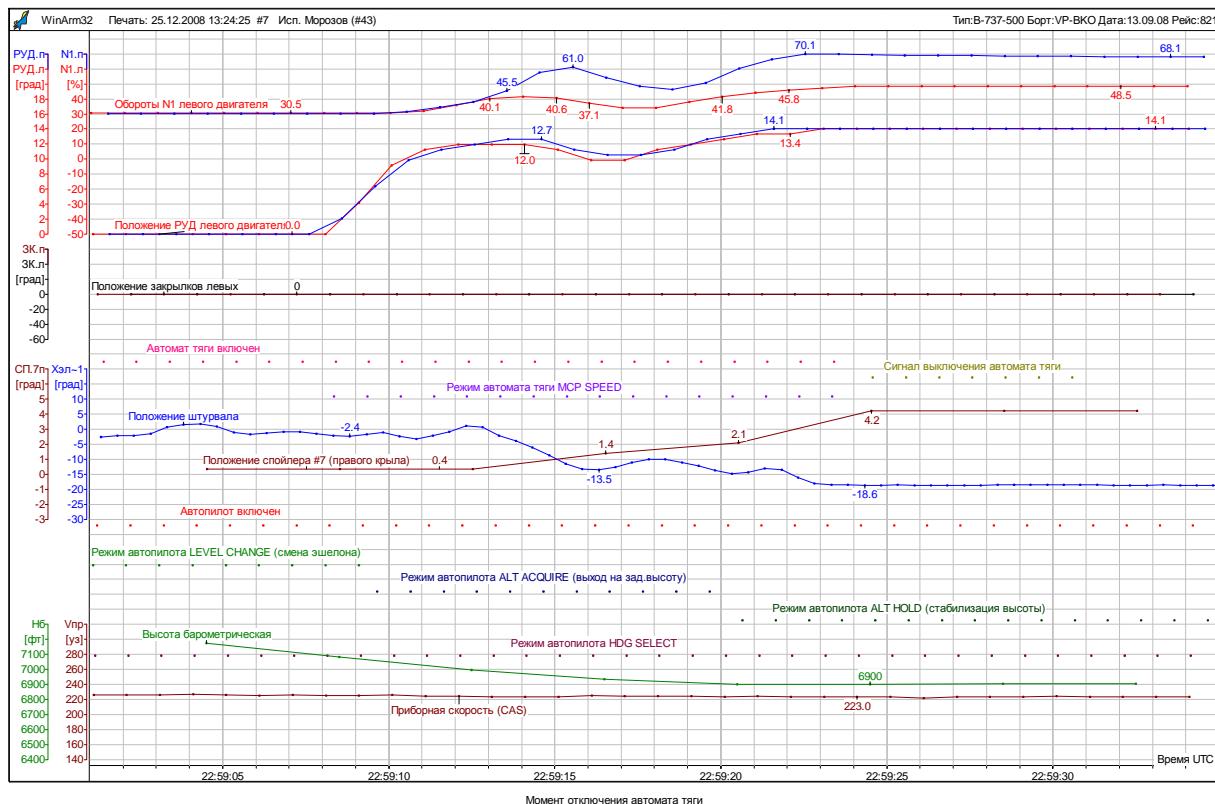
В процессе разворота, при занятии эшелона 2100 метров, произошло автоматическое отключение автомата тяги. Анализ показал, что отключение автомата тяги произошло штатно⁴⁹, при одновременном выполнении следующих условий (смотри рисунок ниже): положение закрылков менее 12.5° , разница в тяге двигателей составляет более 700 фунтов и спойлер на любом полукрыле отклонен более чем на 2.5° . Эти условия были выполнены в момент времени 22:59:23.

К созданию этих условий привела следующая последовательность событий. Самолет, в режиме автопилота LVL CHG, подходил к заданному эшелону 6900 футов (~2100 метров). В боковом канале был включен режим HDG SEL и самолет совершил разворот с креном около 20° . Режим работы обоих двигателей был малый газ. Этот режим был установлен автоматом тяги перед началом снижения с предыдущего эшелона 2700 метров. Логика совместной работы автопилота и автомата тяги такова, что режим малый газ сохраняется до тех пор, пока в продольном канале автопилота режим смены эшелона (LVL CHG) не сменится на режим выхода на заданную высоту (ALT ACQ)⁵⁰. После смены режима автопилота, автомат тяги переходит в режим поддержания заданной скорости. Для поддержания скорости при выходе на заданную высоту автомат тяги начинает синхронно перемещать РУДы вперед для увеличения режима работы двигателей. При достижении оборотами N1 обоих двигателей величины 40%, автомат тяги начинает их автоматическое выравнивание путем установки РУД в различные позиции. Если в процессе выравнивания, по какой-либо причине, обороты одного из двигателей падают ниже 40%, то выравнивание прекращается.

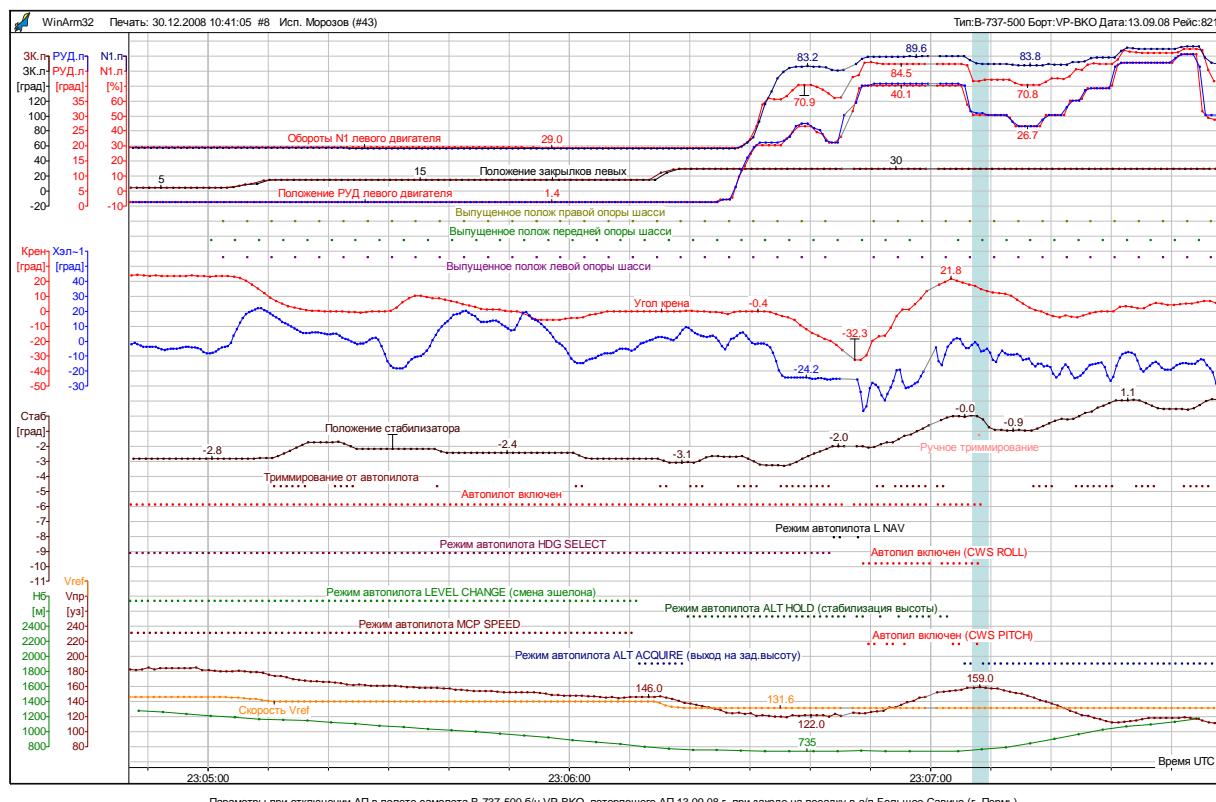
Параметры при отключении АП в полете самолета Б-737-500 б/н VP-BKO, потерпевшего АП 13.09.08 г. при заходе на посадку в а/п Большое Савино (г. Пермь).

В 23:06:11, в процессе выпуска закрылков на 30°, автопилот начал маневр по выводу самолета на заданную высоту 600 метров по давлению аэродрома (смотри рисунок

ниже)⁵³. В начале маневра скорость полета составляла около 150 узлов (соответствует рекомендованной для закрылков 15°), РУДы находились в положении "малый газ", шасси были выпущены. По мере увеличения сопротивления самолета из-за роста вертикальной перегрузки, создаваемой автопилотом для вывода самолета в горизонтальный полет, и выхода закрылков в положение 30°, скорость начала интенсивно падать. В 23:06:20, режим автопилота в продольном канале сменился на ALT HOLD для поддержания заданной высоты 600 метров.

В 23:06:22 скорость полета стала равной скорости захода на посадку (V_{ref}), которая для фактической посадочной массы была около 130 узлов, и продолжала уменьшаться.

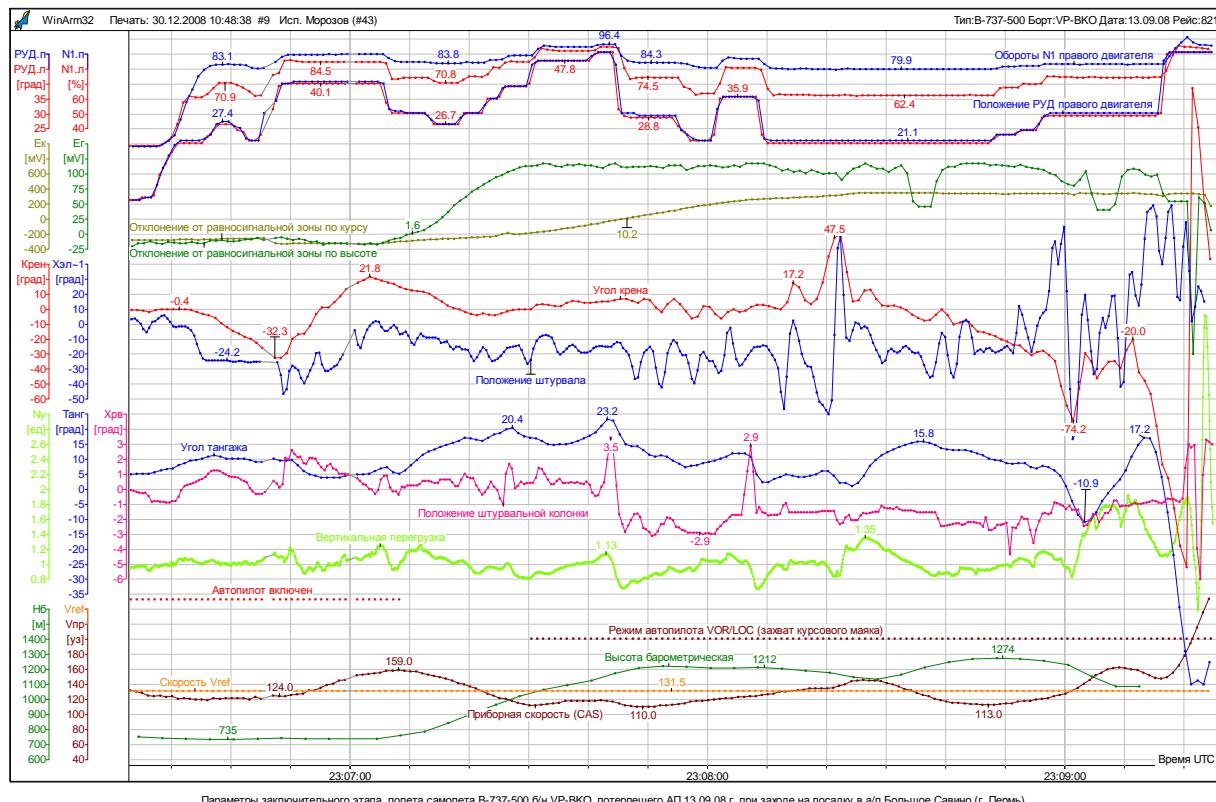
На рисунке ниже приведены параметры полета самолета на заключительном этапе, после отключения автопилота. Директорные стрелки (FD) на EADI обоих пилотов были включены.

Заметив только лишь увеличение скорости, но не контролируя тангаж, второй пилот уменьшает тягу двигателей (в 23:07:07).

Не парируя возникший кабрирующий момент и не замечая увеличение тангажа (до 20° к 23:07:27) и рост высоты, второй пилот второй раз допускает снижение скорости до 110 узлов (~200 км/ч), что меньше Vref на 20 узлов (~35 км/ч).

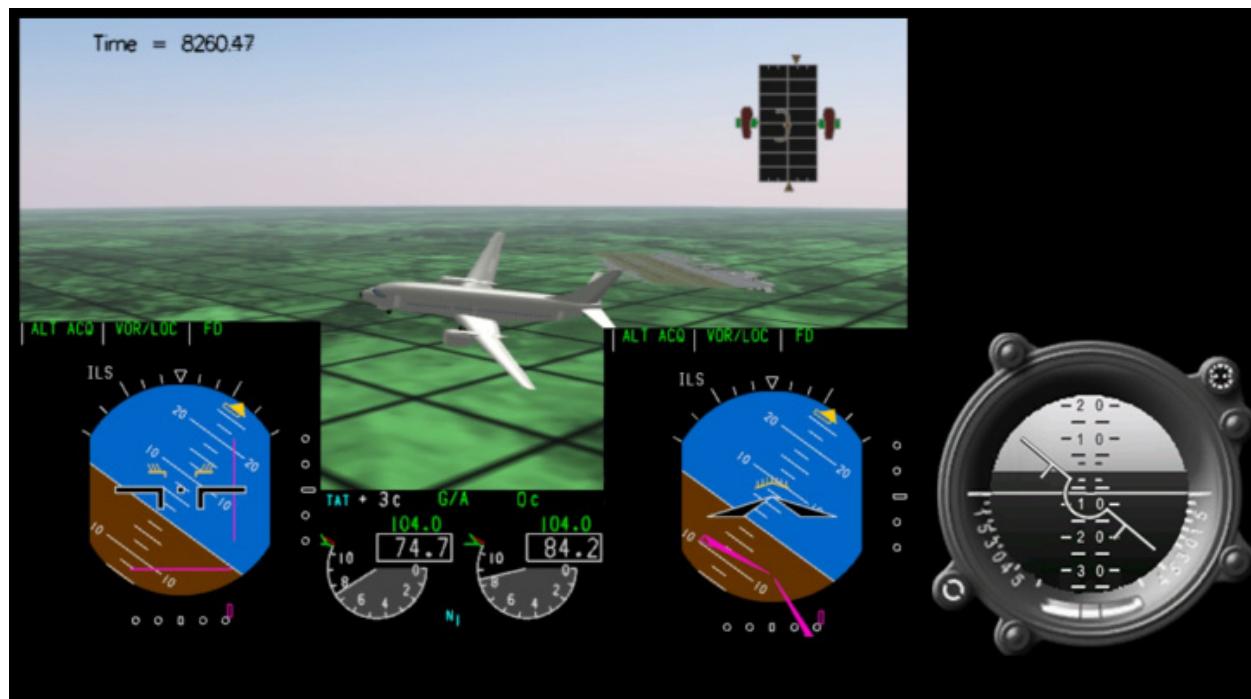
Еще одним из возможных факторов (помимо типа индикации на авиагоризонте), способствовавших отрицательному переносу навыков с Ту-134, могло явиться то, что самолет VP-BKO был оборудован авиагоризонтом (EADI) с директорными планками в виде "интегрированного силуэта самолета" (integrated cue). Из 12 самолетов типа Boeing 737, эксплуатировавшихся авиакомпанией на момент авиационного происшествия, 10 самолетов были оборудованы авиагоризонтами с "обычными" директорными планками, а два - "интегрированным силуэтом самолета"⁵⁸. На рисунке ниже приведены показания авиагоризонтов с "обычными" директорными стрелками (левый авиагоризонт) и с "интегрированным силуэтом самолета" (средний авиагоризонт) в момент времени, когда КВС, взяв управление на себя, резко отклонил штурвал влево. Для сравнения, справа на рисунке, приведен авиагоризонт, установленный на самолете Ту-134. Угол крена на авиагоризонте, в данном примере, 40 градусов вправо (не влево, как в аварийном полете), а угол тангажа 7° на пикирование (для наглядности сравнения с положением директорных стрелок на реальном авиагоризонте, который был установлен на VP-BKO). Из данного рисунка видно, что, в условиях осложнения полетной ситуации, при недостаточном уровне подготовки пилота, возможна ошибочная интерпретация показаний директорных стрелок в виде "интегрированного силуэта самолета" как показаний крена на авиагоризонте с "обратной" индикацией самолета Ту-134 и, соответственно, неправильные действия по выводу самолета из крена. В летной оценке, проведенной независимой группой экспертов-летчиков, отмечалось, что "нечелесообразно в одной авиакомпании на однотипных воздушных судах использовать авиагоризонты с различной директорной индикацией".
